خانه خادم باشی

صندوق توسعه
صنایع دستی و فرش دستباف
واحیاء و بهره برداری
از اماکن تاریخی و فرهنگی

مشخصات بنا، سایت پلان و موقعیت قرارگیری بنا

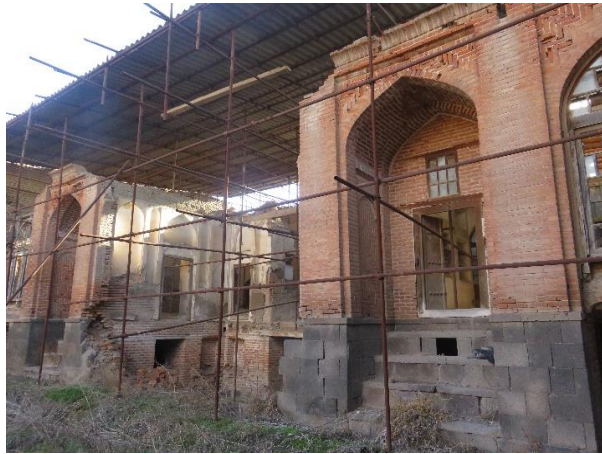
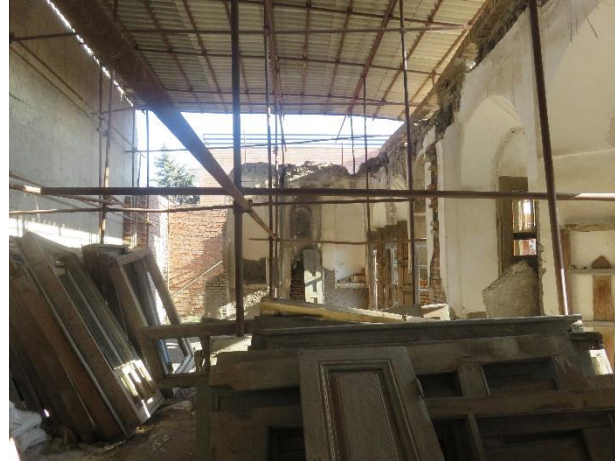
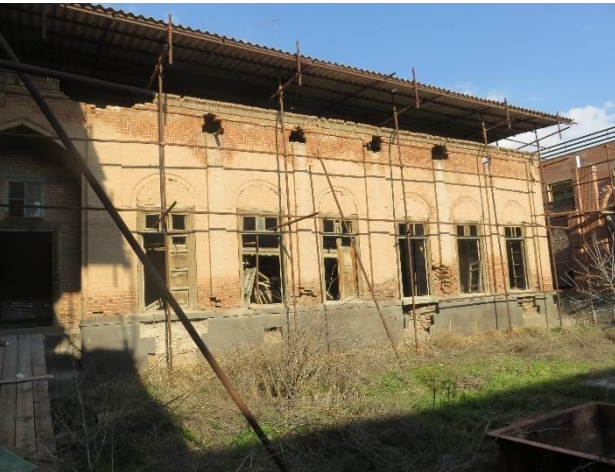
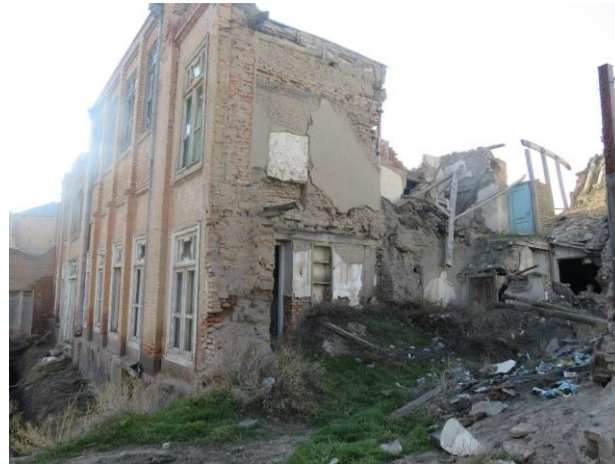
در خصوص مرمت بنا اقدامات اندکی از سوی میراث فرهنگی انجام گرفته است. هم اکنون بنا به صورت متروکه در آمده است. عمده آسیبهای وارده به این بنا در بخش بیرونی آن رخ داده است که از آن جمله تالار حسینیه در ضلع غربی حیاط بیرونی می باشد، که همانطور که گفته شد به علت آتشسوزی آسیب دیده است. ساختمانهای قسمت شمالی حیاط بیرونی نیز سالم نیست به خصوص سقفهای این بخش به علت بار زیاد سقف، پوسیدگی تیرهای چوبی، رطوبت نزولی و ... تخریب شده است. بنای ضلع شمالی حیاط اندرونی تقریباً سالم مانده است، اما در ضلع شرقی این حیاط بنای دو طبقه دیده میشود که طبقه اول سالم و مسکونی بوده ولی طبقه دوم فرو ریخته است.
