## بنای تاریخی خانه کازرونی

## مشخصات بنا، سایت پلان و موقعیت قرارگیری بنا

## مشخصات کالبدی، نقشه ها و مدارک فنی و کاربری پیشنهادی

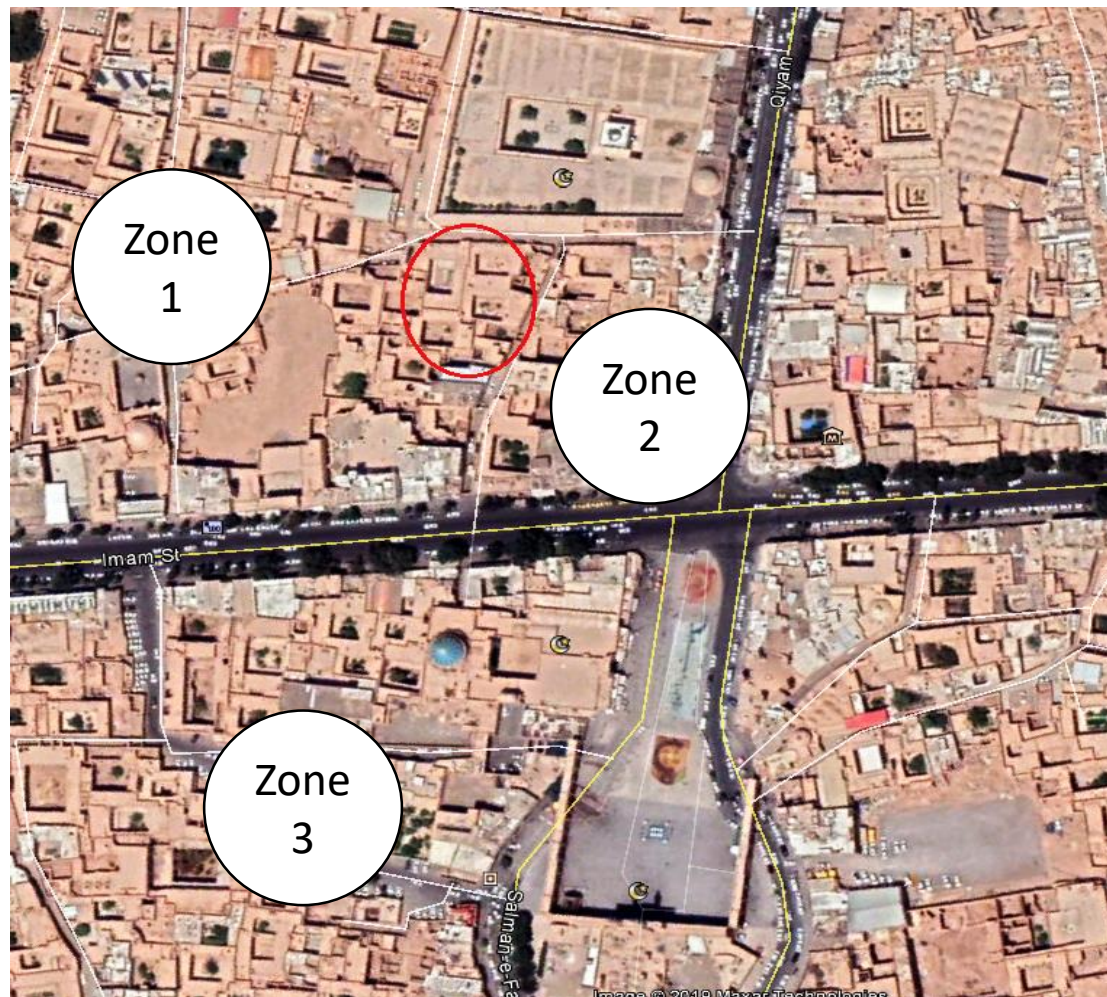
Zoning Map

زون بندی ها:

زون یک مسکونی

زون دو تجاری

زون سه فرهنگی مسکونی

در منطقه مرکزی بافت تاریخی قرار گرفته است که مرز میان زون مسکونی و تجاری و فرهنگی شهر است .

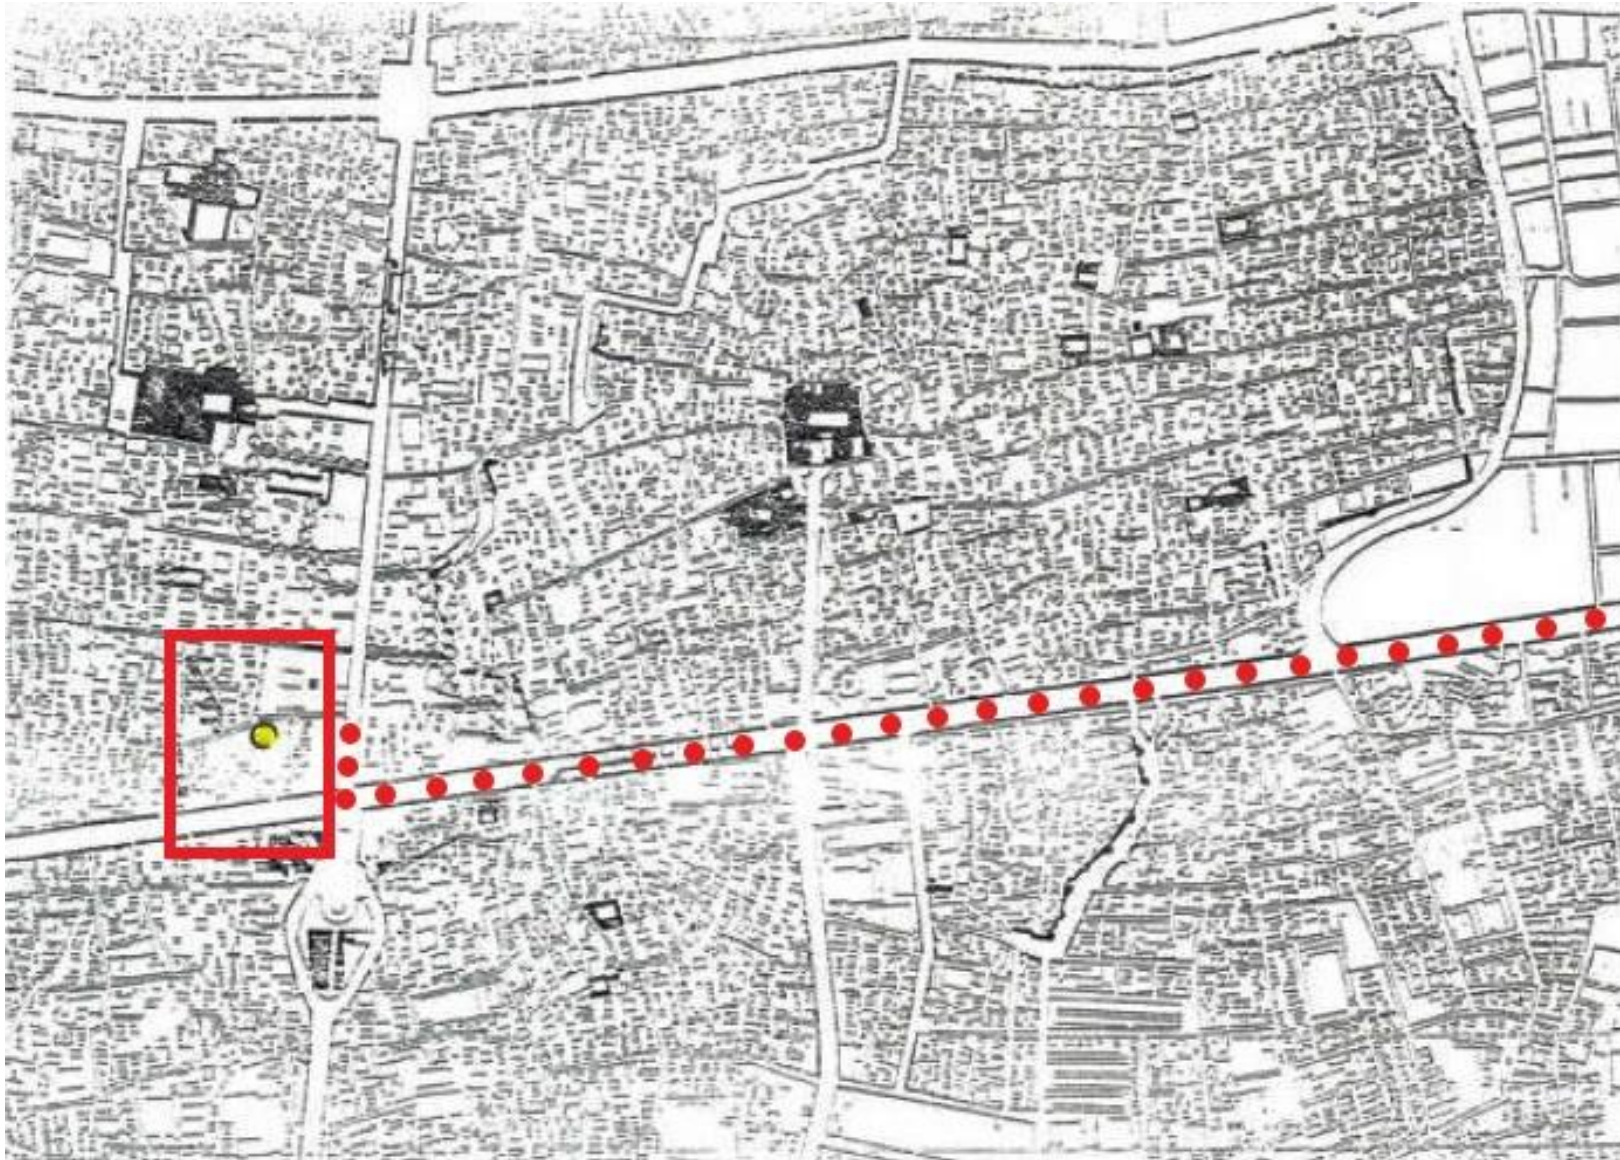
Accessibility Map

کوچه های چهار متری می باشد که به دلیل حجم ترافیک بالا امکان تردد در آن به سهولت میسر نمی باشد .

عموما درجه ۳

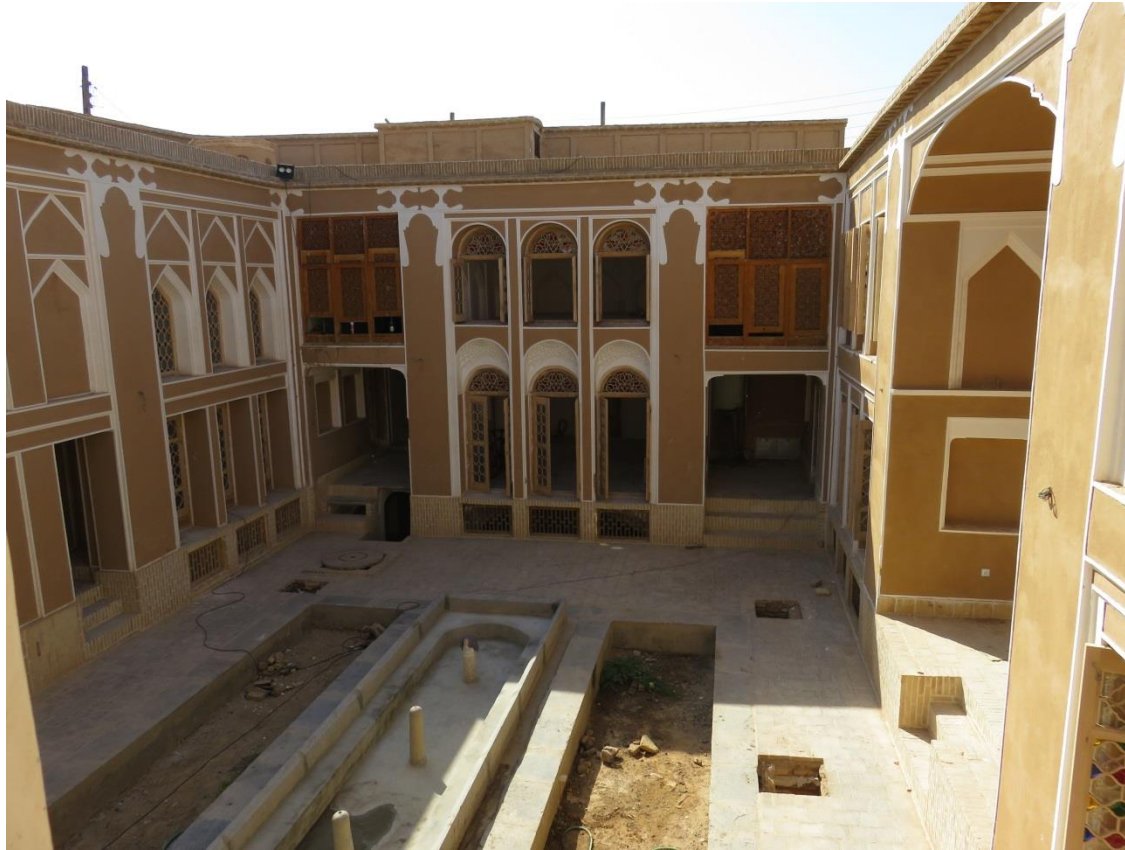
خانه کازرونی جنب مصلی صفدر خان قرار گرفته این بنا مشتمل بر سه باب خانه قاجاری متصل به هم می باشد که قدمت آن به دوره قاجاریه برمی گردد.

بنا بر اساس تیپ غالب بناهای شهر ساخته شده است و شاخصه مهم معماری و ساختاری یا تزییناتی ندارد .

این بنا بر پایه تقارن شکل گرفته و منظم می باشد . خانه به صورت دو اشکویه ساخته شده که طبقه اول آن ارتفاع کمتری نسبت به طبقه همکف دارد. ورودی خانه در بخش جنوبی بوده و را پله ورودی به قنات در روبروی آن قرار گرفته است.

آزاره های آجری پای دیوارهای حیاط، اندود سیم و گل با دم گیری گچی، درب های چوبی با شیشه های رنگی از شاخصه های دیگر این بنا می باشد.

در سالهای اخیر حیاط بیرونی بنا مرمت شده است که در حال حاضر نیز نیاز مرمت دوباره دارد یخشی از حیاط به دلیل ایجاد موتورخانه توسط اداره کل استان گودبرداری شده است و قسمتهایی از بنا که شامل دو حیاط اندرونی می باشد در حال حاضر بلاتکلیف و رها شده اند .

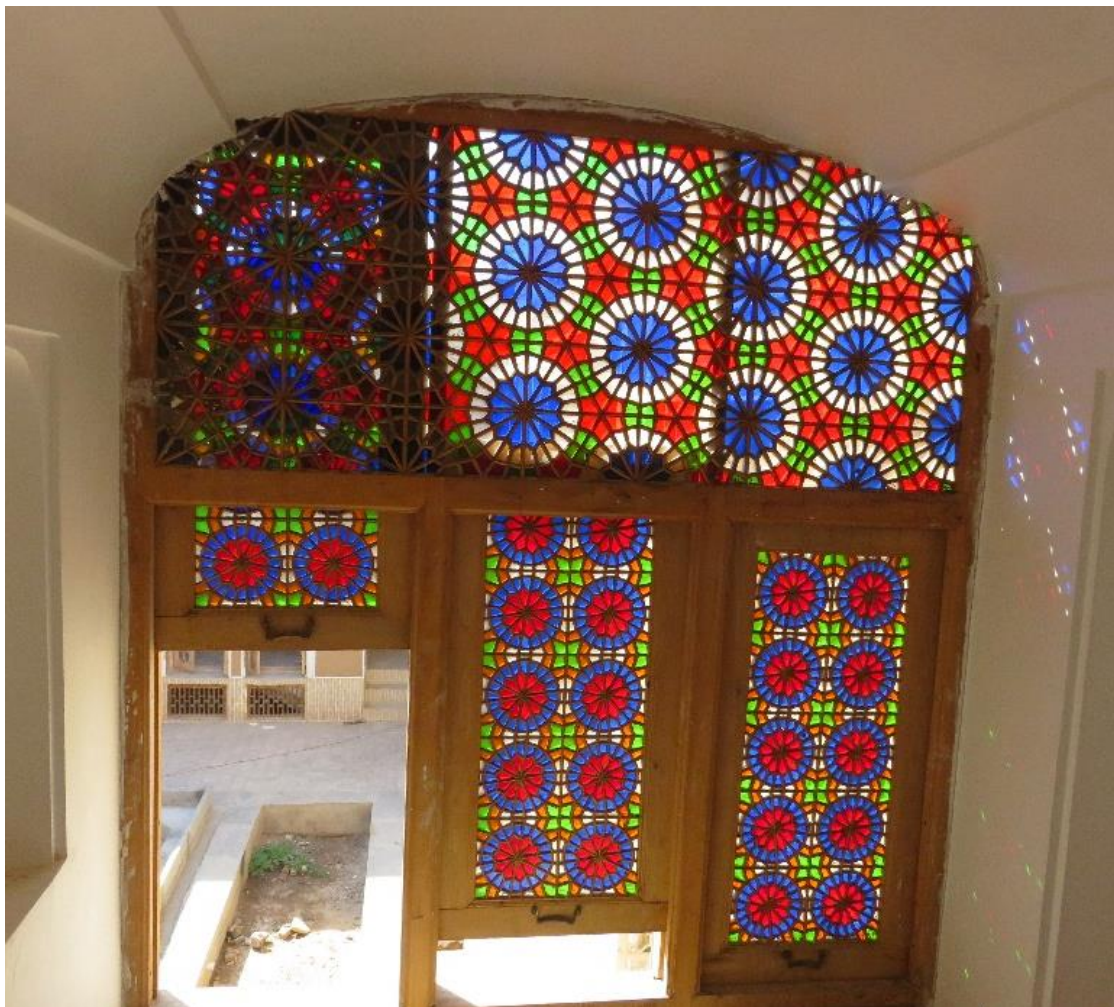
در نمای خانه کازرونی اندود سیم گل با دم گیری گچی و دربهای چوبی با شیشه های رنگی وجود داشته است که اکنون به صورت یک دست با کاهگل پوشیده شده است. در بالای سردر ورودی بعضی اتاق ها کاربردی گچی ظریف و زیبا به چشم می خورد. بادگیر بنا با تزئینات گچ بری و تزئینات آجرکاری زینت یافته است.
