خانه تاریخی آصف

صندوق توسعه
صنایع دستی و فرش دستباف
واحیاء و بهر برداری
از اماکن تاریخی و فرهنگی

مشخصات بنا، سایت پلان و موقعیت قرارگیری بنا

مشخصات کالبدی، نقشه ها و مدارک فنی و کاربری پیشنهادی

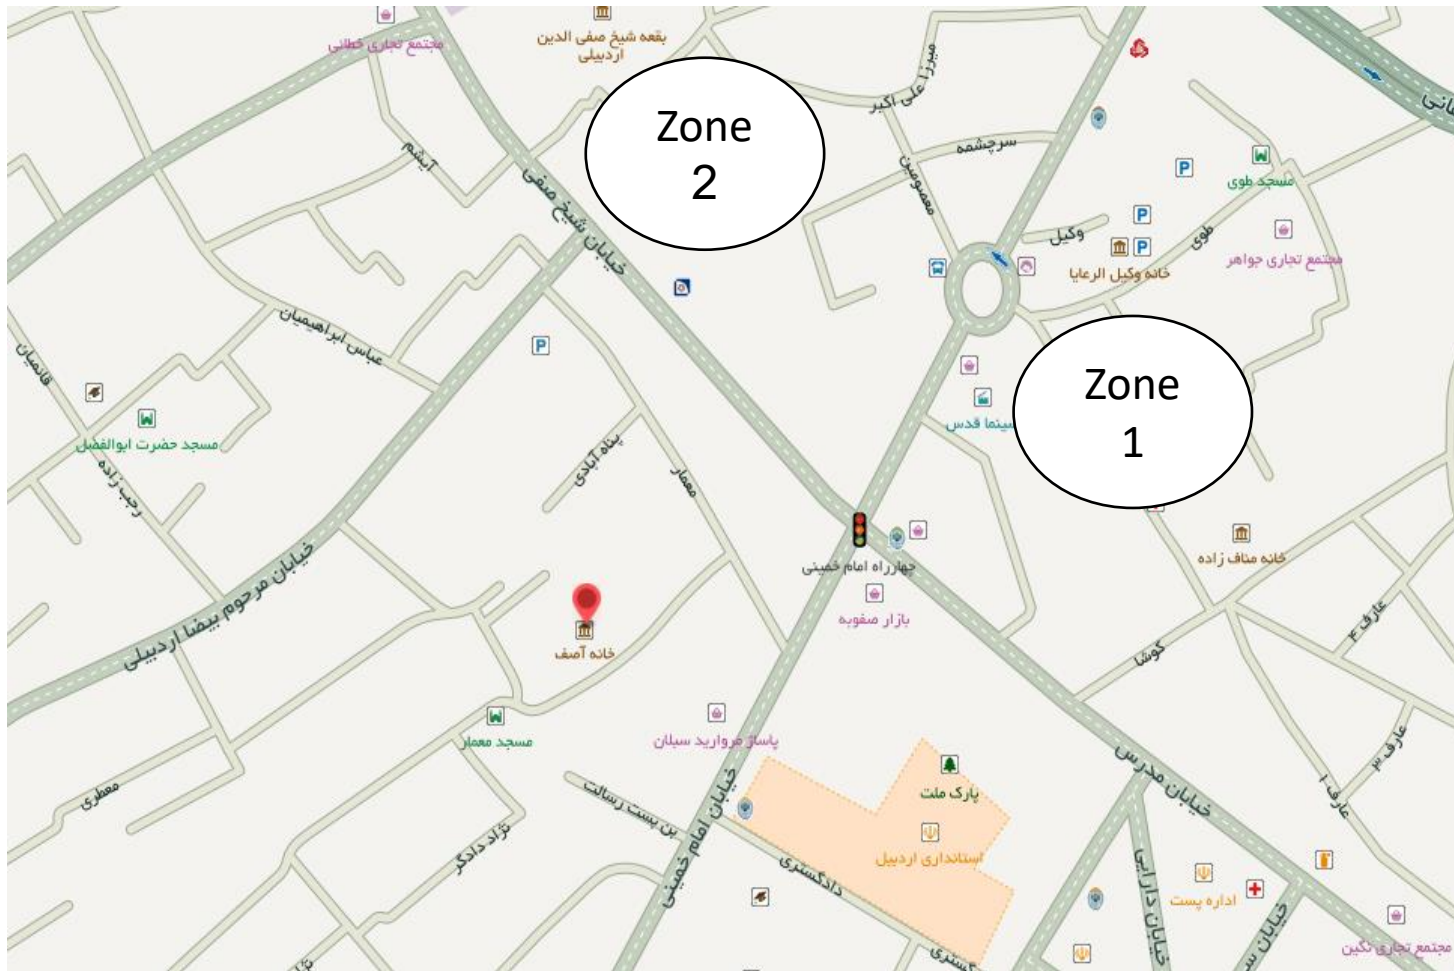
زون بندی ها

توضیحات همجواری ها:

اماکن مذهبی - بناهای تاریخی

زون ۱: بقعه جهانی شیخ صفی اردبیلی (مذهبی)

زون ۲: بناهای تاریخی

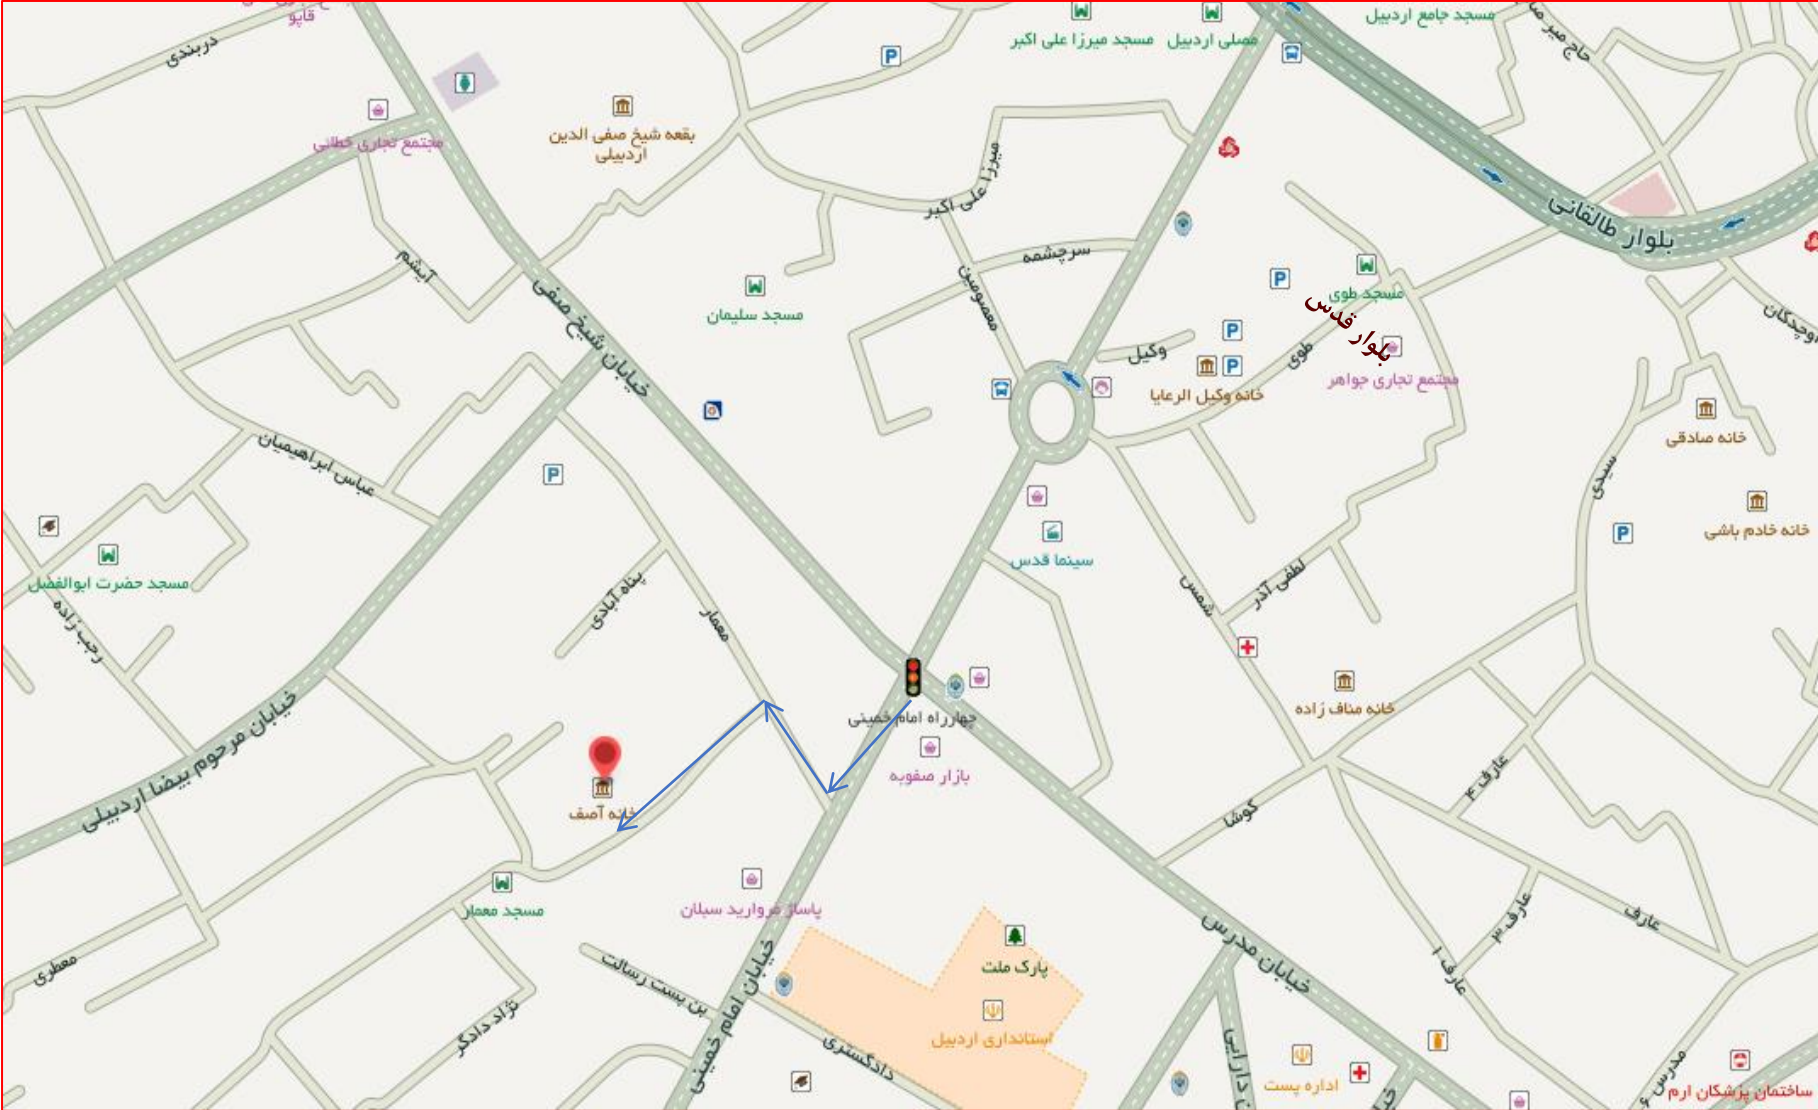
مسیر دسترسی

دسترسی های اطراف بنا:
خیابان - کوچه

نوع معابر و درجه بندی دسترسی ها:
شریان درجه ۲- فرعی درجه ۳

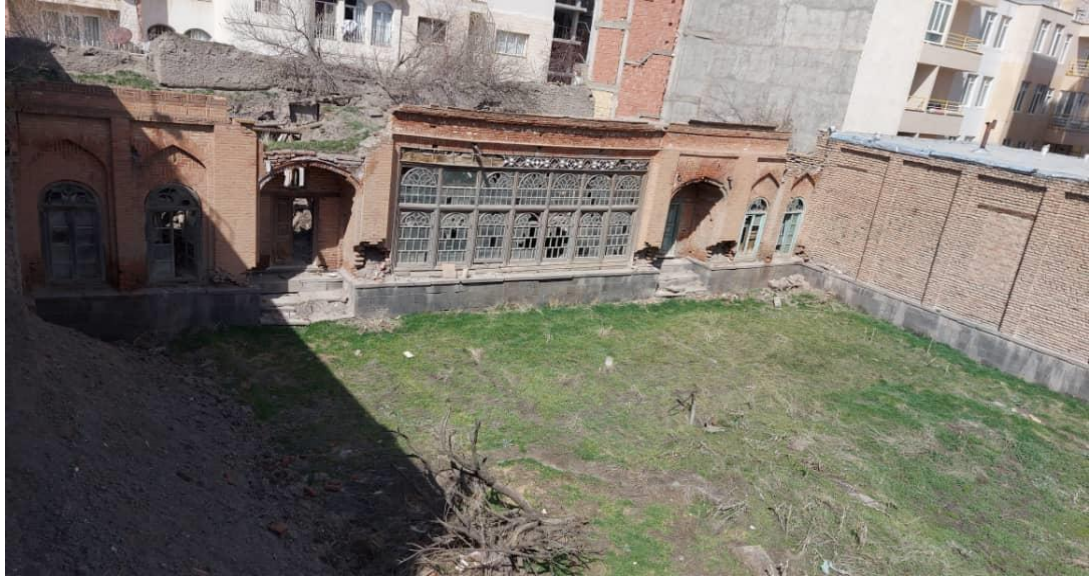
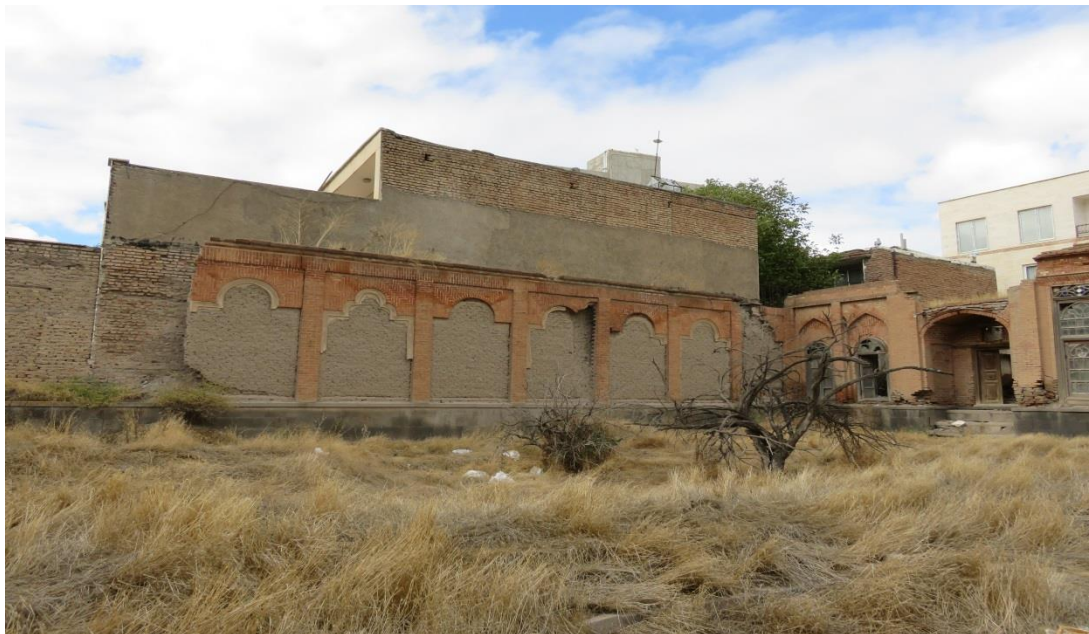
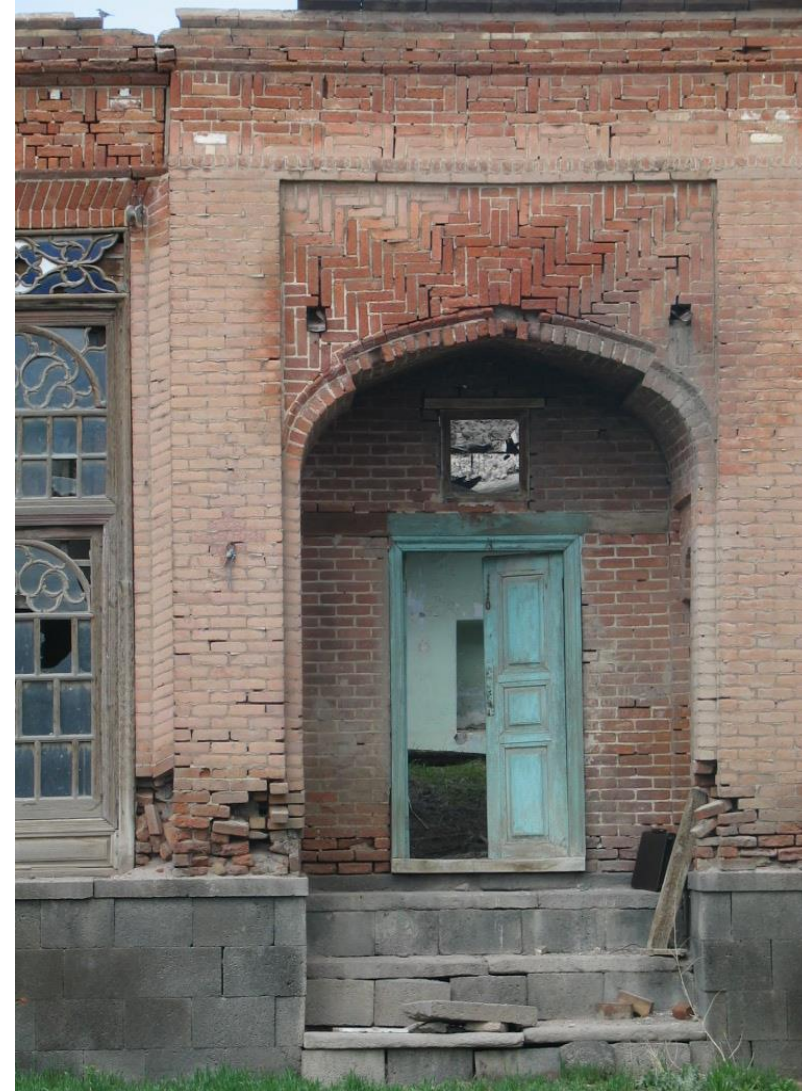
مطالعات شناخت

خانه تاریخی آصف در دوران قاجار و در کوچه معمار اردبیل احداث شده است. این خانه متعلق به خانواده آصف بوده و خانه ای یک طبقه و یک نیم طبقه به عنوان بالاخانه و تقارن محوری دارد و راهرویی به نام تختگاه دسترسی به سایر فضاها را امکان پذیر می کند.

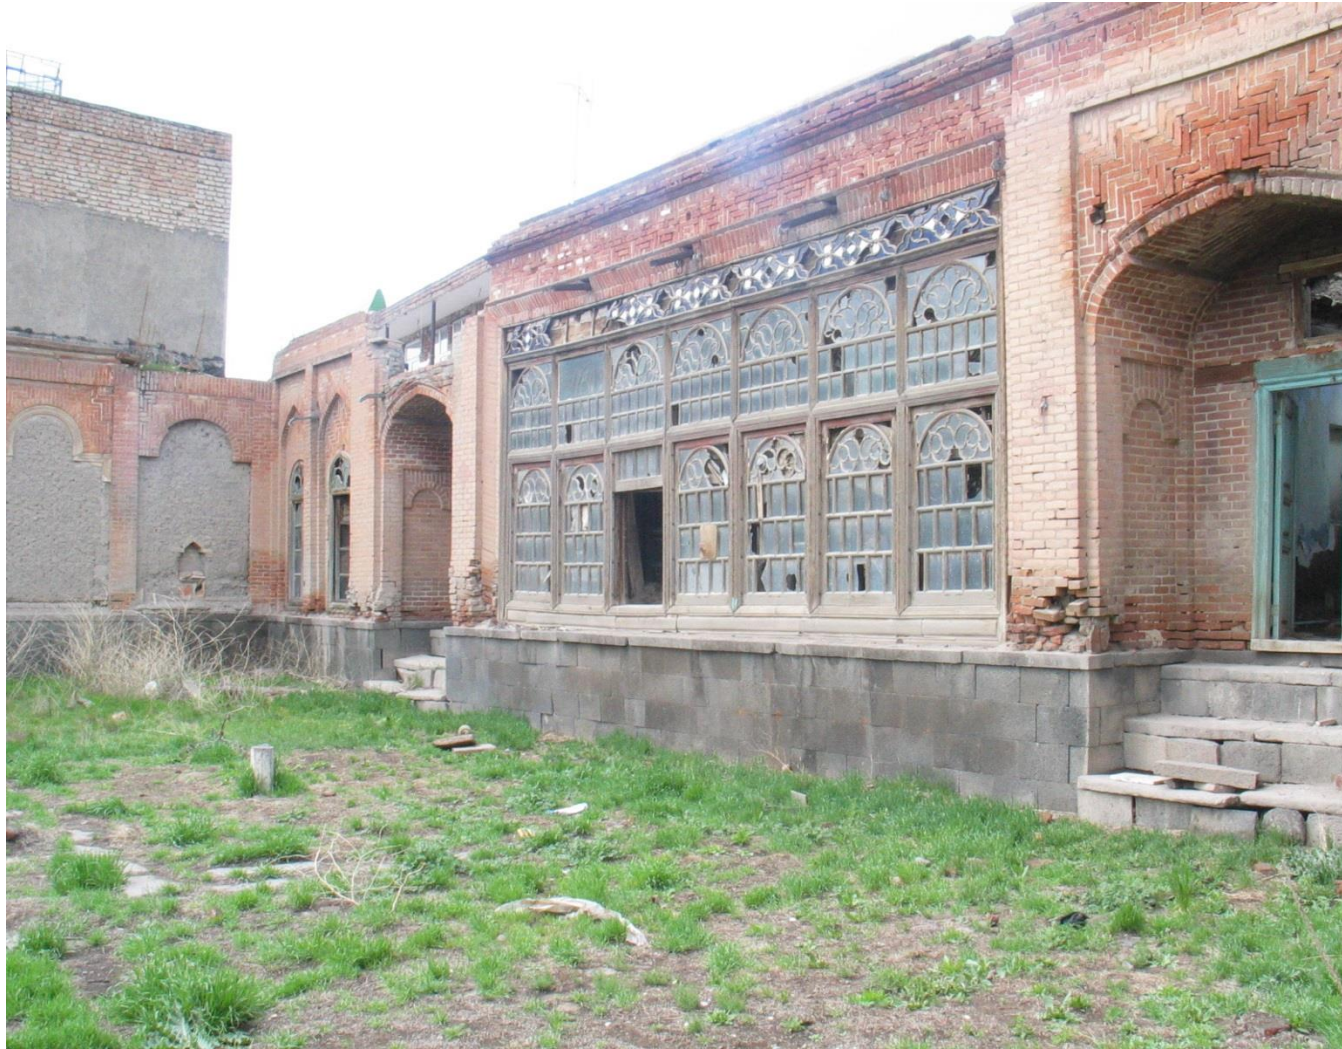
خانه آصف در ارتفاع ۱/۲۰ متری پایین تر از سطح معبر کوچه قرار گرفته است. ساختمان آصف خانه ای یک طبقه همکف و نیم طبقه به عنوان بالا خانه است. خود ساختمان خانه آصف تقارن محوری دارد. پی این بنا با ملات شفته آهک بوده، ازاره سنگی به ارتفاع ۱/۱۰ متر، دیوار نمای آجری و دیوار های باربر به ضخامت ۹۵ سانتیمتر و نیز سقف تیر پوش چوبی سازه این بنا را تشکیل می دهد. در انتهای راهرو ورودی دری جهت ورود به فضاهای خدماتی قرار دارد. از دو ضلع جانبی آن دسترسی به فضایی به نام اتاق سه دری و یک اتاقک پستو در پشت آن انجام می گیرد در طرف دیگر خانه آصف وارد اصلی ترین اتاق این بنا، اتاق هفت دری می شویم که پنجره های آن با ارسی های زیبایی با نقوش گره بندی و شیشه های رنگی تزئین شده، در پشت این اتاق سه اتاقک به صورت پستو قرار گرفته اند که توسط ارسی هایی از این قسمت جدا شده اند. پوسیدگی تیر های چوبی خانه آصف و بار زیاد سقف، باعث فرو ریختن سقف شده است. ترک های ایجاد شده در دیوار ها ناشی از نشست پی می باشد.

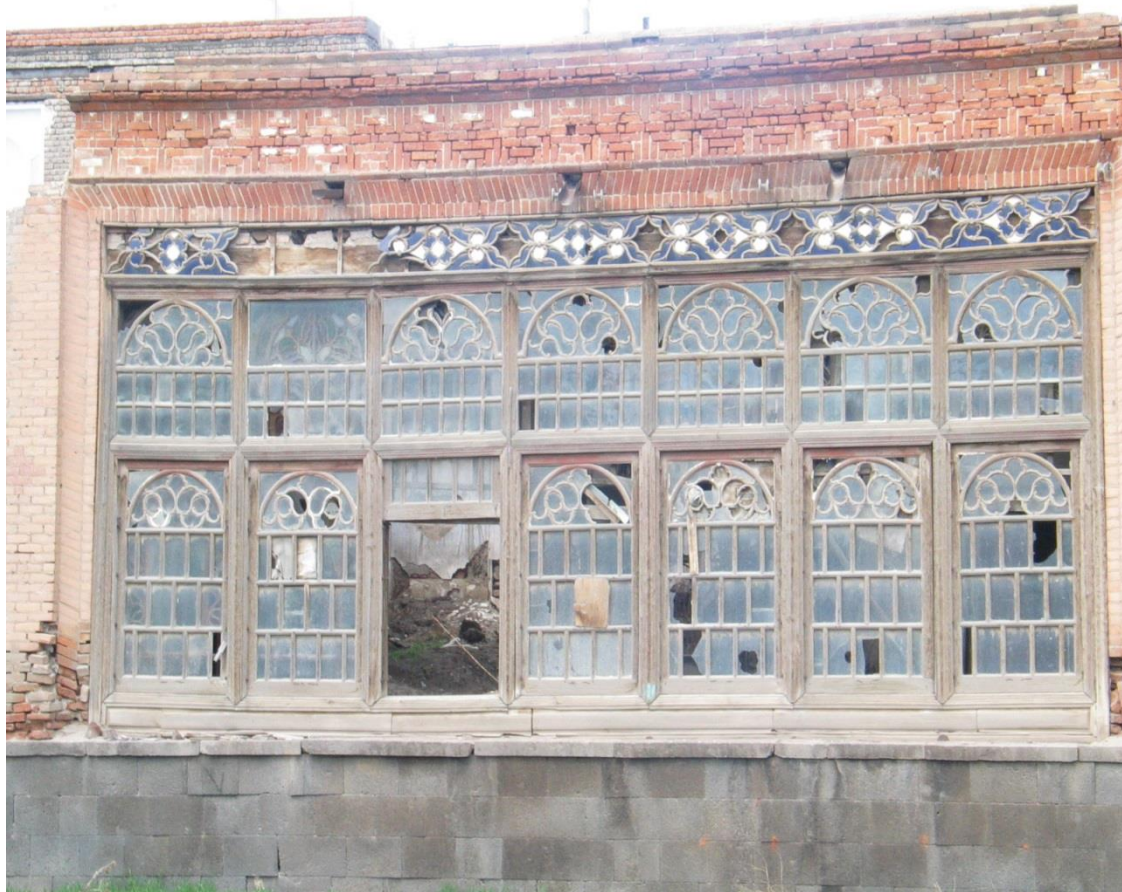
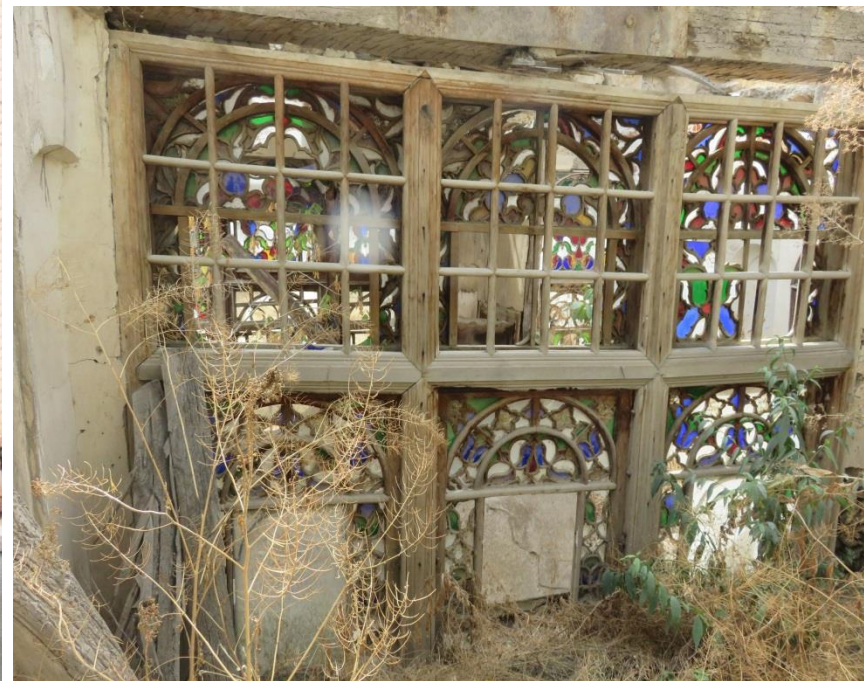
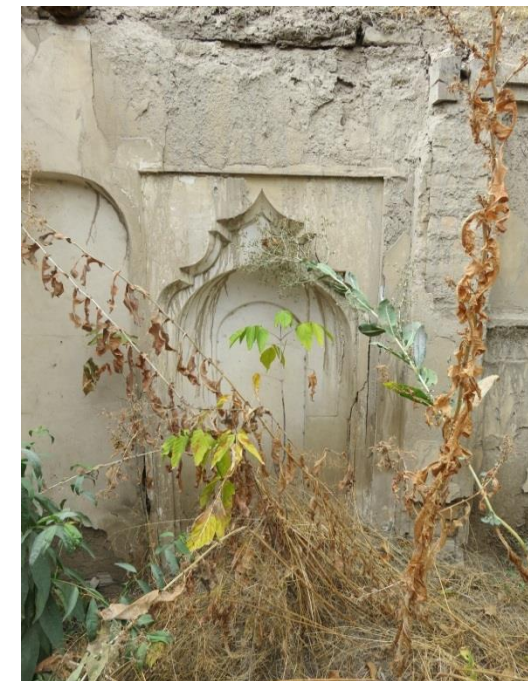
تزئینات بنا

تزئینات خانه آصف شامل بخاری دیواری در قسمت های مختلف، آجرکاری طاقنمای دیوار حیاط و... می باشد. همچنین پنجره های آن با ارسیه های زیبایی با نقوش گره بندی و شیشه های رنگی تزئین شده است.
