استان: اردبیل بنای: حمام اوچدکان

صندوق توسعه
صنایع دستی و فرش دستباف
واحیاء و بهره برداری
از اماکن تاریخی و فرهنگی

سایت پلان و موقعیت قرار گیری

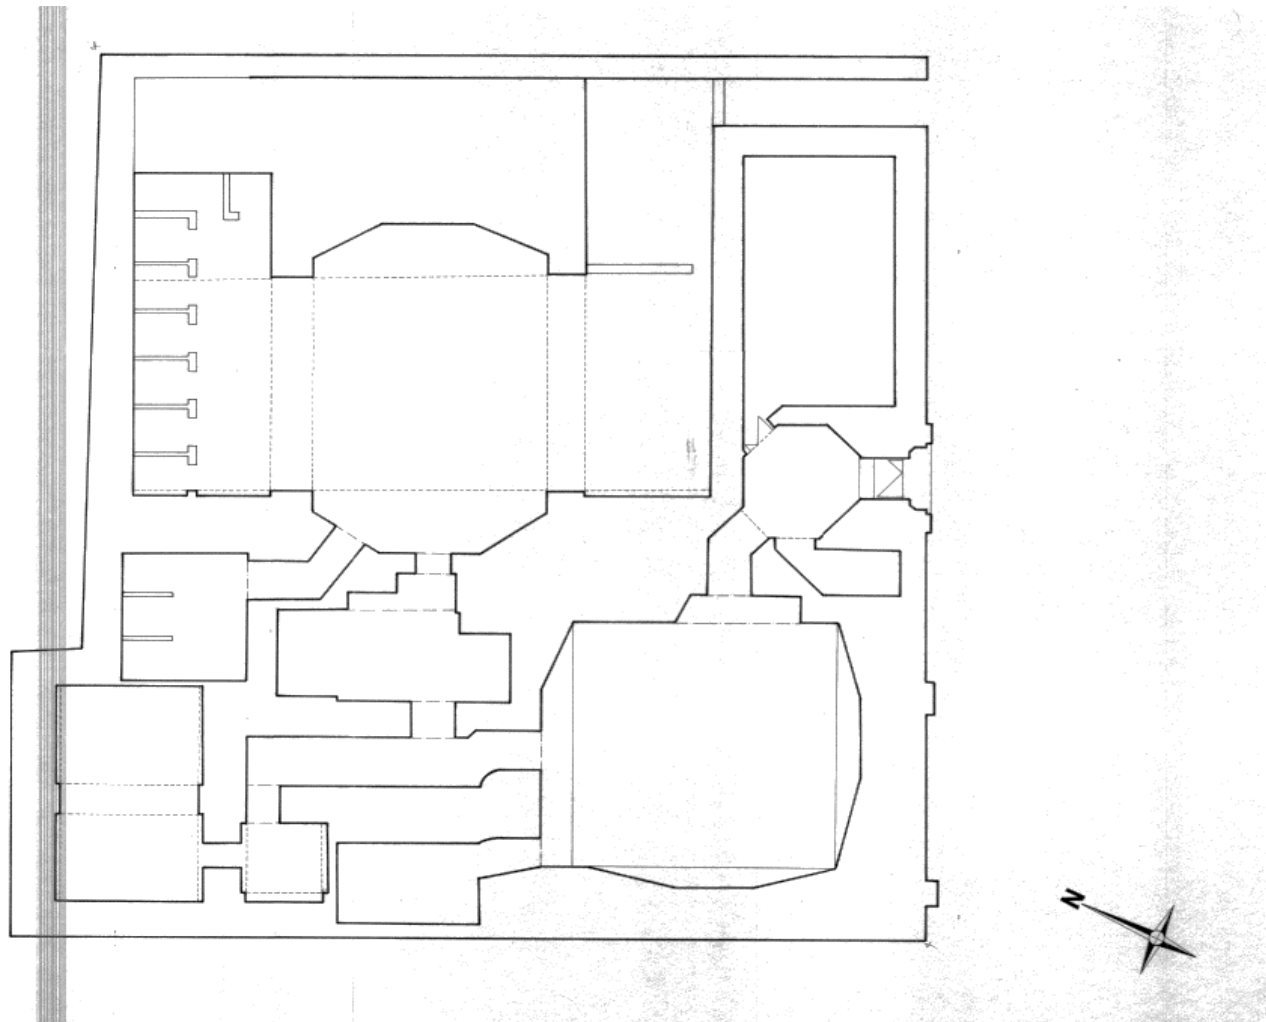
پلان

عرصه: ۸۲۰ متر مربع

اعیان: حدود ۸۲۰ متر مربع

تعداد طبقات: یک طبقه

کاربری گذشته بنا: حمام

کاربری: حمام سنتی پذیرایی

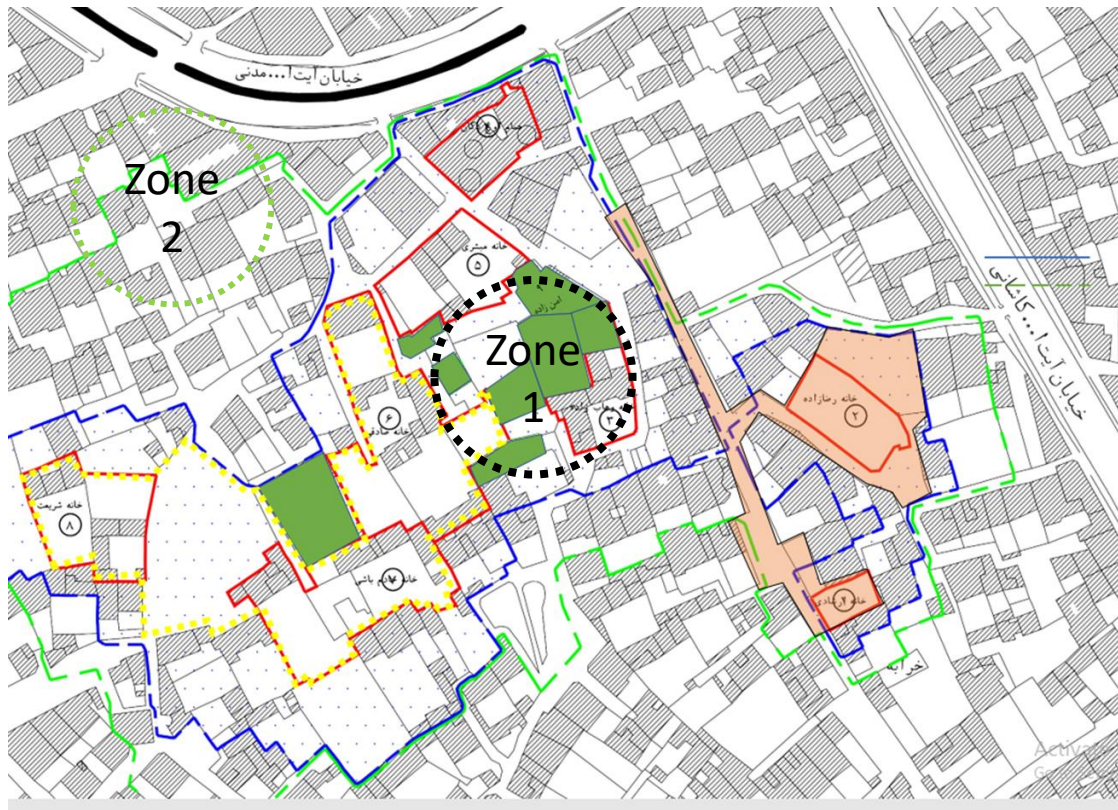
نقشه زون بندی منطقه

توضیحات هم جوارى ها:

اماکن مذهبی - بناهای تاریخی

زون ۱: محله اوچدکان - بناهای تاریخی صادقی، مبشری، خادم

باشی، شریعت، وهاب زاده و ...

زون ۲: مسکونی

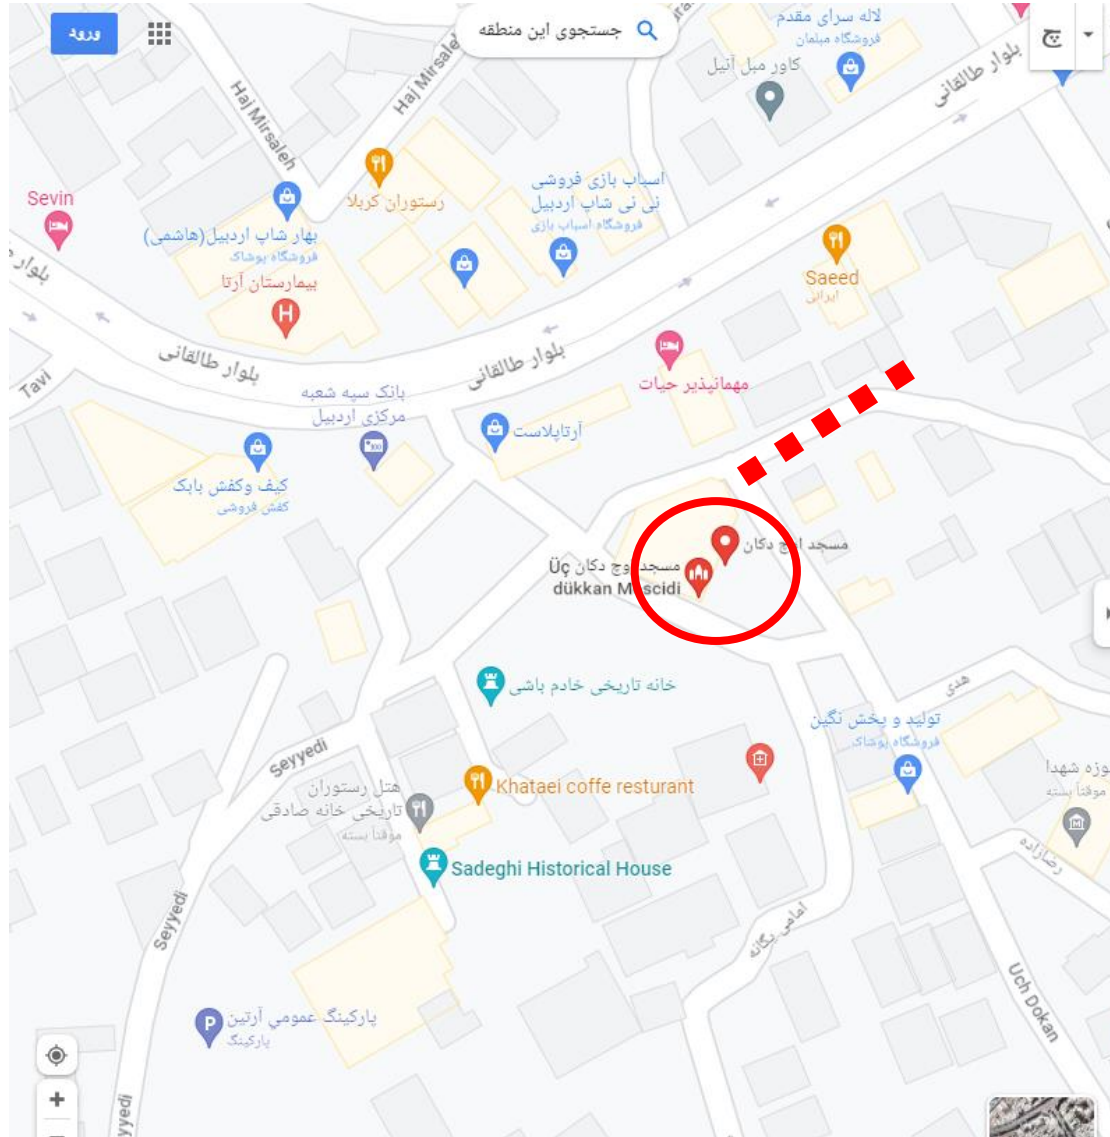
نقشه دسترسی ها

دسترسی های اطراف بنا: خیابان- کوچه

نوع معابر و درجه بندی دسترسی ها:

شریان درجه ۲

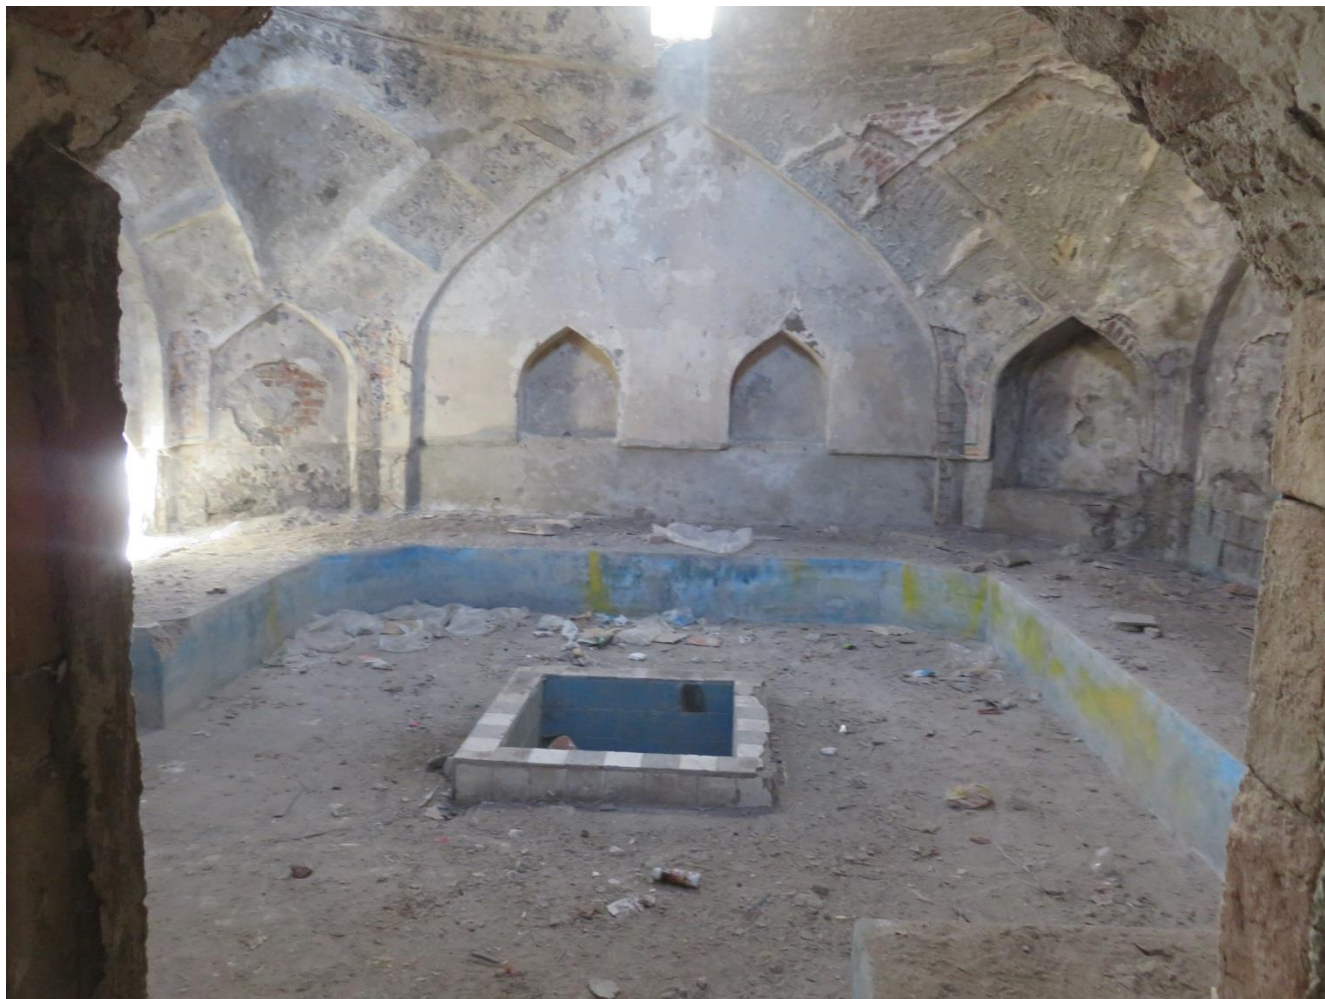
حمام اوچ دکان دارای فرم معماری سنتی بر مبنای طاق و گنبد می باشد. ورودی حمام دارای هشتی به ابعاد تقریبی $۲/۹۰ * ۲/۸۰$ متر بوده که از طریق یک دالان باریک به رختکن حمام مربوط می شود رختکن فضایی است با اضلاع $۶/۷۰ * ۶/۹۰$ متر که در دو سمت آن سکوهایی جهت رختکن می باشد. رختکن حمام پس از عبور از یک راهرو به فضای بین رختکن و گرمخانه مربوط و از آنجا به داخل گرمخانه راه می یابد. گرمخانه فضایی است با اضلاع $۵/۶۰ * ۸/۳۰$ متر که پوشش آن بصورت طاق و تویزه بوده و در پشت آن خزینه آبگرم قرار گرفته دو ضلع شمالی و جنوبی آن به دو شاه نشین متصل می گردد که ضلع شمالی آن چند دوش احداث شده است. همچنین در ضلع جنوب شرقی گرمخانه استخر آب سرد موسوم به چال حوض قرار گرفته که محیطی به اضلاع $۴/۷۰ * ۳$ متر دارد. موتور خانه حمام نیز در ضلع شمال آن واقع شده است. سردر ورودی حمام دکاشیهایی به چشم می خورد که در ورودی یکی از آن ها اشعاری نوشته شده که تاریخ ساختمان حمام را به ۱۳۶ سال پیش سال ۱۲۵۹ زمان سلطنت محمد علیشاه را نشان می دهد. در قسمت ورودی قبل از سربینه دو فضای مستطیل شکل که یکی انبار و دیگری حوض فشار آب حمام می باشد به چشم می خورد سربینه چهار ضلعی است بوسیله چهار جناق گوشواره در فواصل بسوی سقف که شکل دایره وار به خود گرفته است. دورادور گنبد در فواصل چهار پنجره و در بالای سقف در وسط نیز یک پنجره جهت نورگیری تعبیه شده است در قسمت گوشه های این فضا به خلوتی حمام (جایی که رجال بزرگان استحمام می یافتند) منتهی می گردد. این حمام سالها مورد استفاده مردم قرار گرفته است و هنوز پابرجاست.

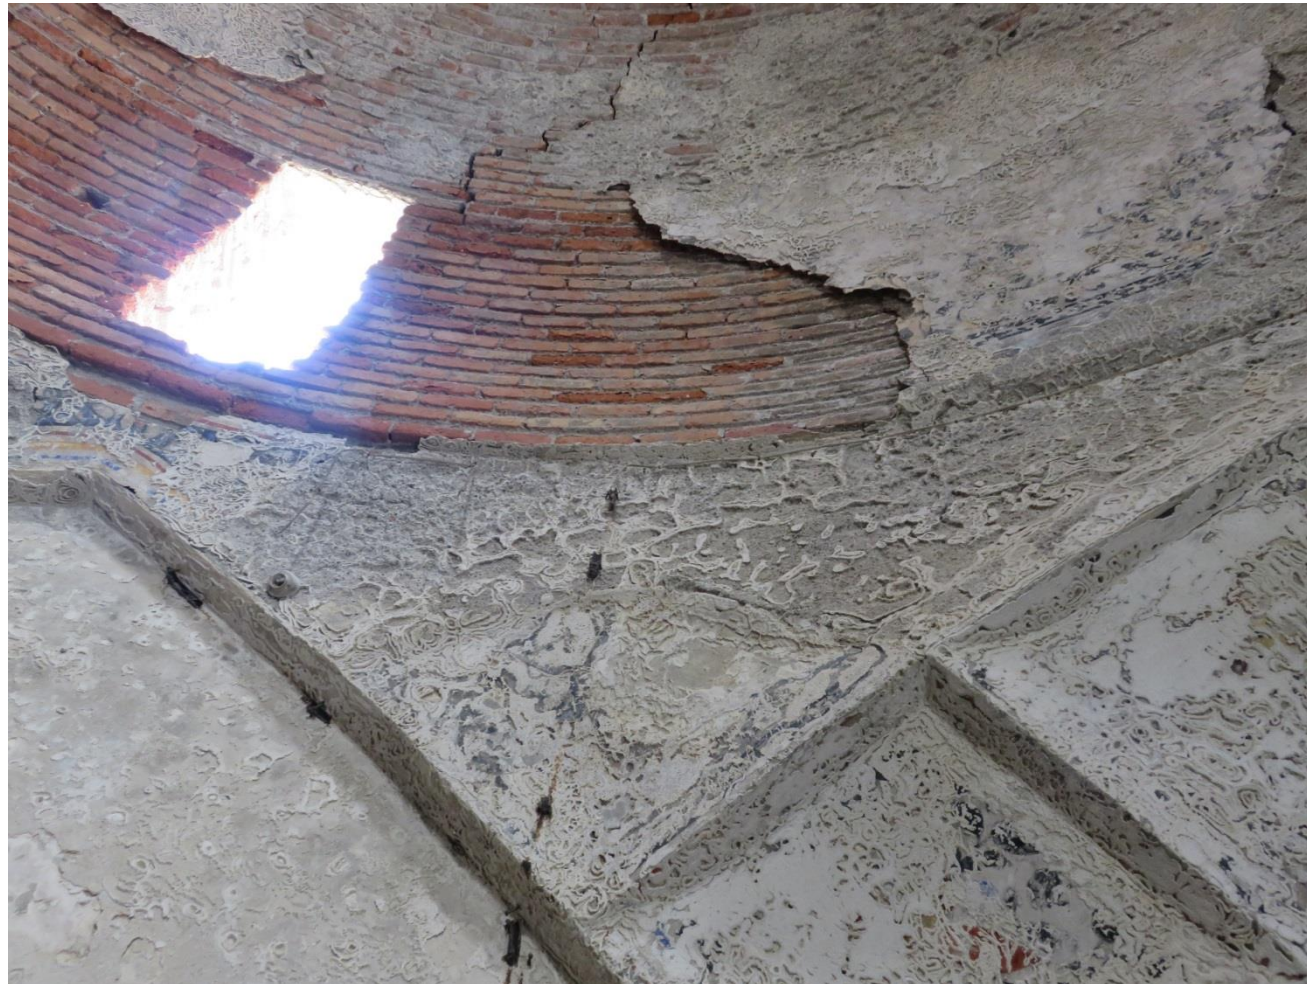
تزئینات بنا

از مهم ترین تزئینات حمام می توان به نقاشی های متعددی اشاره کرد که به دلیل آتش سوزی، بخش هایی از آن ها به شدت آسیب دیده و از بین رفته اند. در زیر گنبد رختکن نقاشی های زیبایی از صفحه های جشن سماور و گل و میوه و شربت و... با تزئینات گل میخک بته ترمه و گل های شاه عباسی و جود داشت که متأسفانه چند سال پیش در نتیجه بی مبالاتی صاحب حمام به سهو یا عمد قسمت رختکن حمام طعمه حریق شد و کلیه نقاشی های فوق الذکر از بین رفت. همچنین دوردور سربینه تا بالای سقف پر از نقاشی های دوران قاجار است که صحنه هایی از مناظر شکار و اشکال و صورت های زمان قاجار با رنگ های زرد - طلایی - لاجوردی و سرمه ای را نشان می دهد. این حمام دارای طاق و قوس و نقاشی های زیبای است که جذابیت این بنای تاریخی را چندین برابر کرده است.
