استان: اردبیل بنای: خانه مبشری

شماره ثبت آثار ملی: ۲۳۹۱۲

پردیس اردبیل (خانه تاریخی)

مشخصات بنا

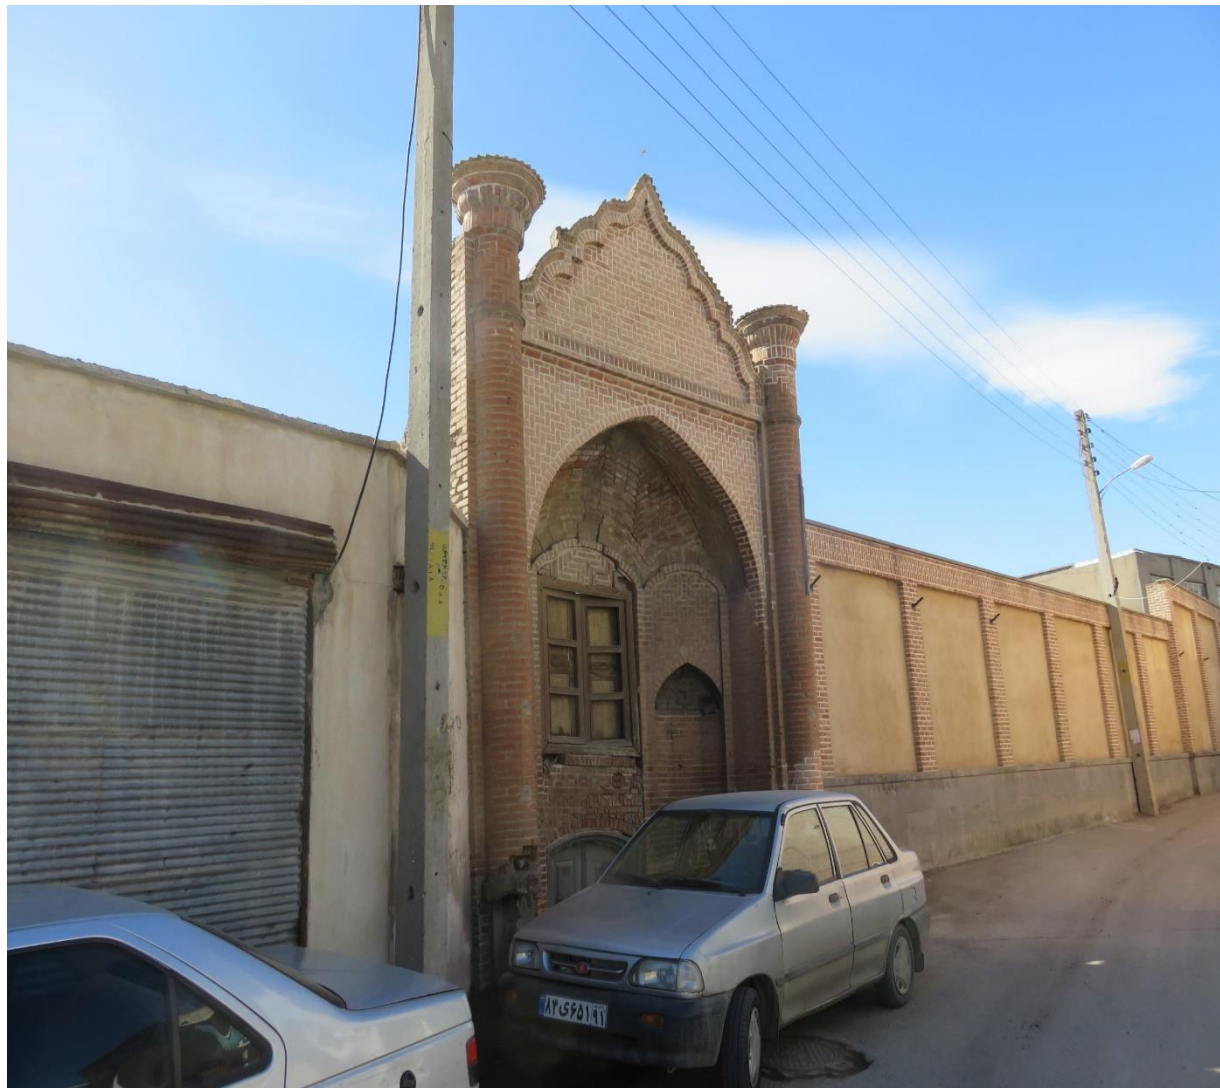
مطالعات معماری بنا

بنا بر روی زمین طبیعی قرار گرفته ساختمان دارای ازاره سنگی به ارتفاع ۱۰۰ سانتیمتر می باشد و بدنه بنا از آجر می باشد. ورودی خانه از کوچه به فضای هشتی و به حیاط و در نهایت به خانه منتهی می شود. ساختمان از خشت خام با نمای آجری ساخته شده و از گچ برای اندود کاری و سفید کاری استفاده شده است. همچنین این بنا دارای سردری بسیار زیبا می باشد که در نوع خود جالب و قابل توجه می باشد. آجر کاری و گچ بری بنا نیز دارای اهمیت و نیازمند مرمت می باشد. بنا دو طبقه ساخته شده و مصالح به کار رفته در آن آجر و ملات ساروج می باشد. قسمتهایی از مساحت کل زمین از بنا تفکیک شده قسمت مطبخ و دستشویی که در حیاط پشتی قرار داشت تخریب شده است. در حال حاضر بنا مخروبه می باشد و در بعضی از اتاقها سقف آن فرو ریخته و به طور کلی ساختمان از ایستایی خوبی برخوردار نمی باشد.

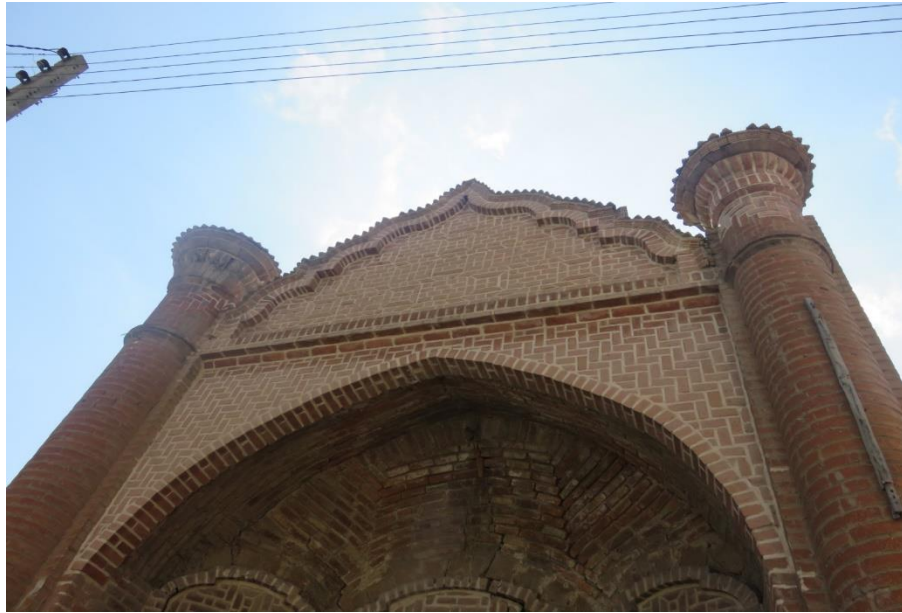
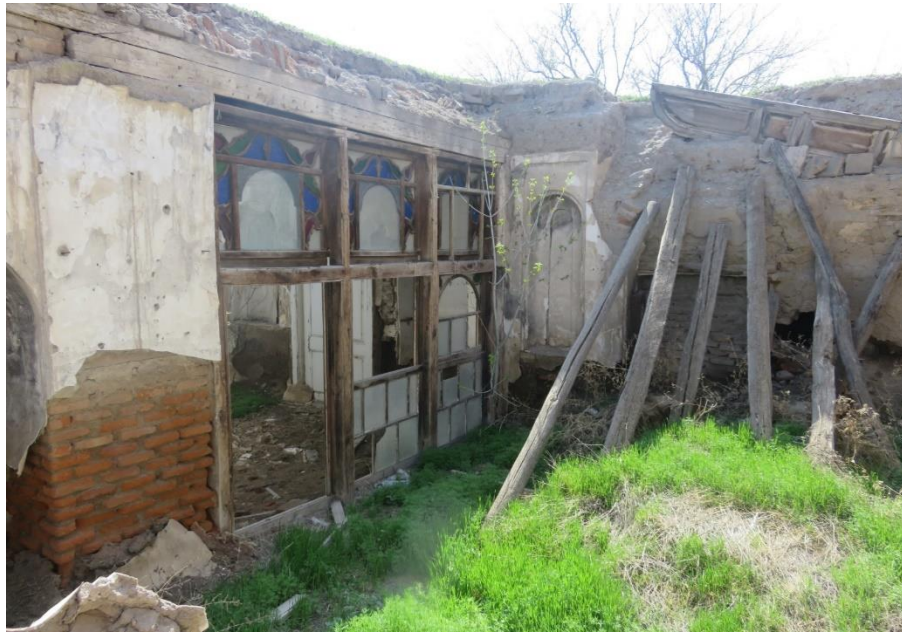
تزئینات بنا

■ به جز سردر بنا که سالها قبل مرمت شده و بسیار زیبا و جالب می باشد و همچنین تزئینات چوب بخصوص ارسی به دلیل تخریب بیش از حد این بنا و اینکه تمام گچ کاری های بنا از بین رفته و در مورد تزئینات خاص بنا نمی توان اظهار نظر کرد.

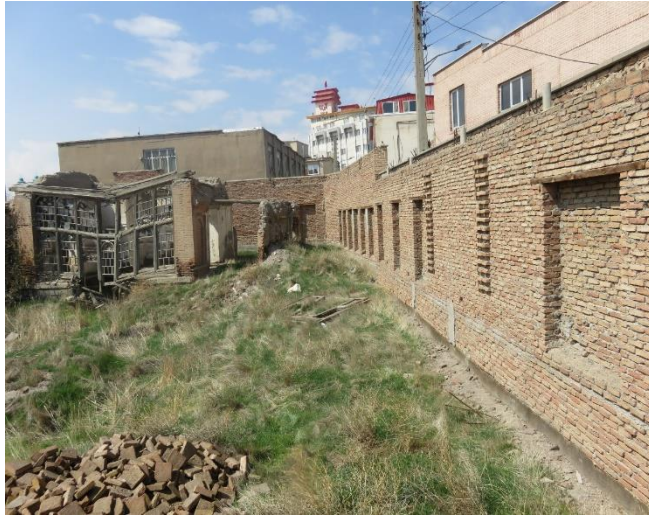
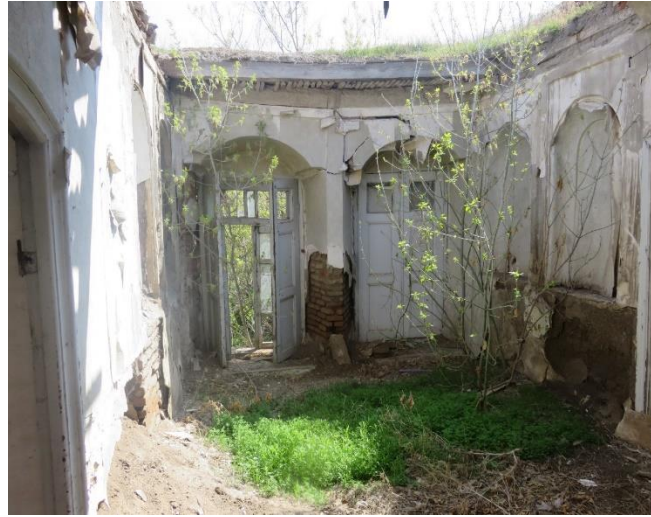
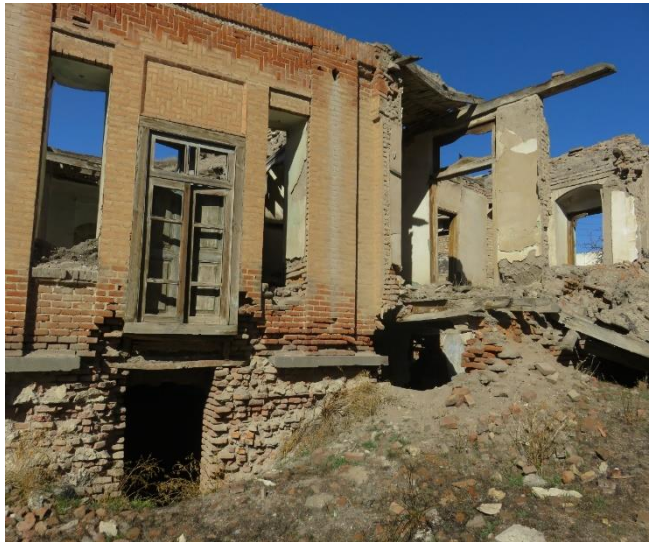
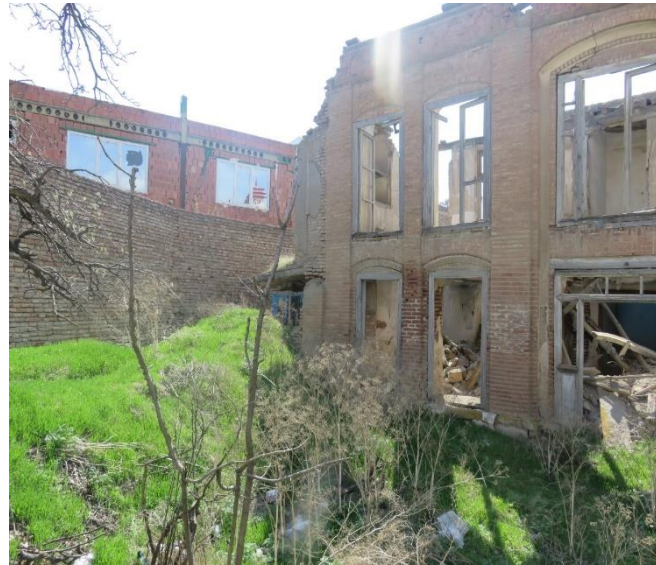
مطالعات مربوط به مداخلات

در خصوص مرمت بنا مرمت‌هایی بخصوص در قسمت سر در از سوی میراث فرهنگی انجام گرفته است. هم‌اکنون بنا به صورت متروکه در آمده است.
