استان اردبیل – کاروانسرای قانلوبلاغ

صندوق توسعه
صنایع دستی و فرش دستباف
واحیاء و بهره برداری
از اماکن تاریخی و فرهنگی

مشخصات بنا

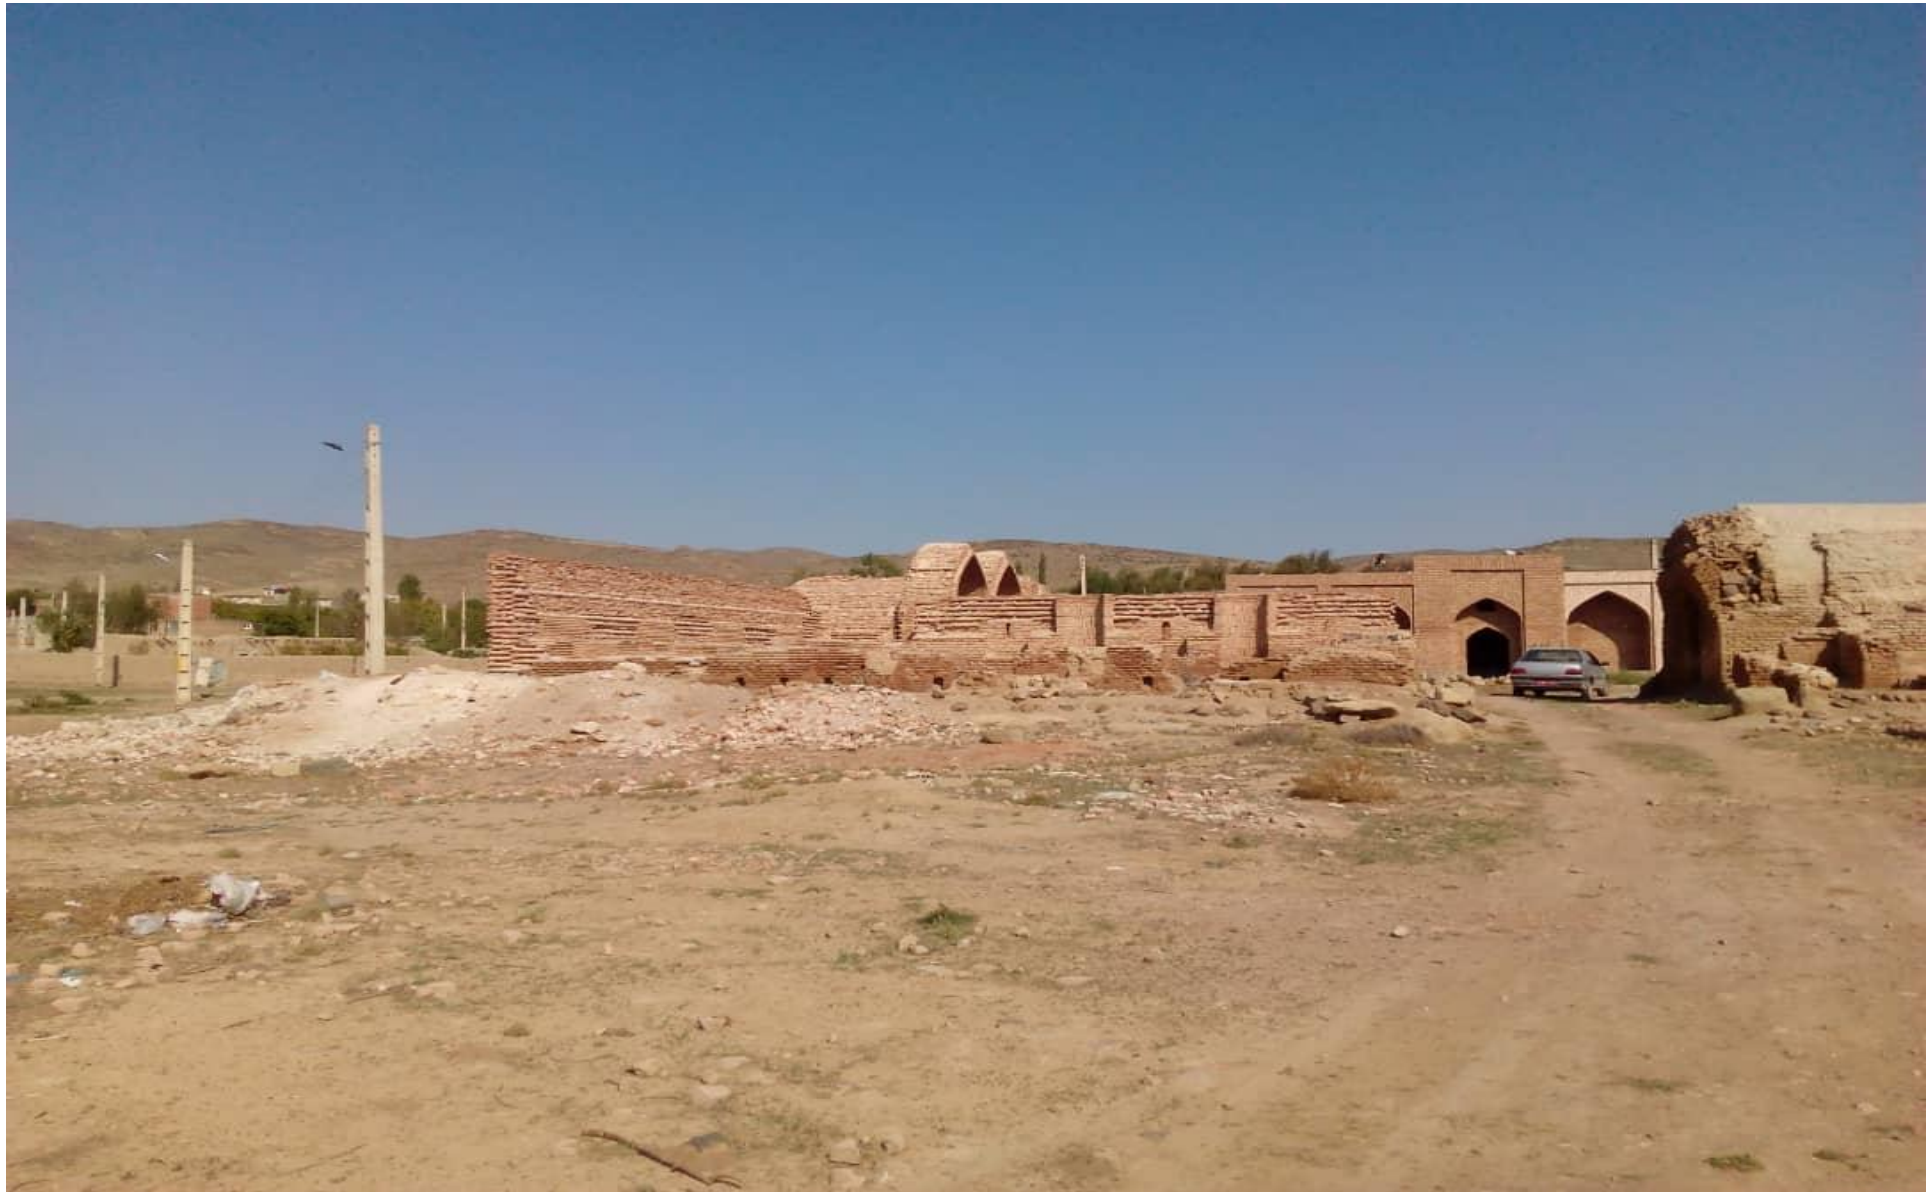
سایت پلان و موقعیت قرار گیری

موقعیت قرار گیری بنا بر روی نقشه هوایی

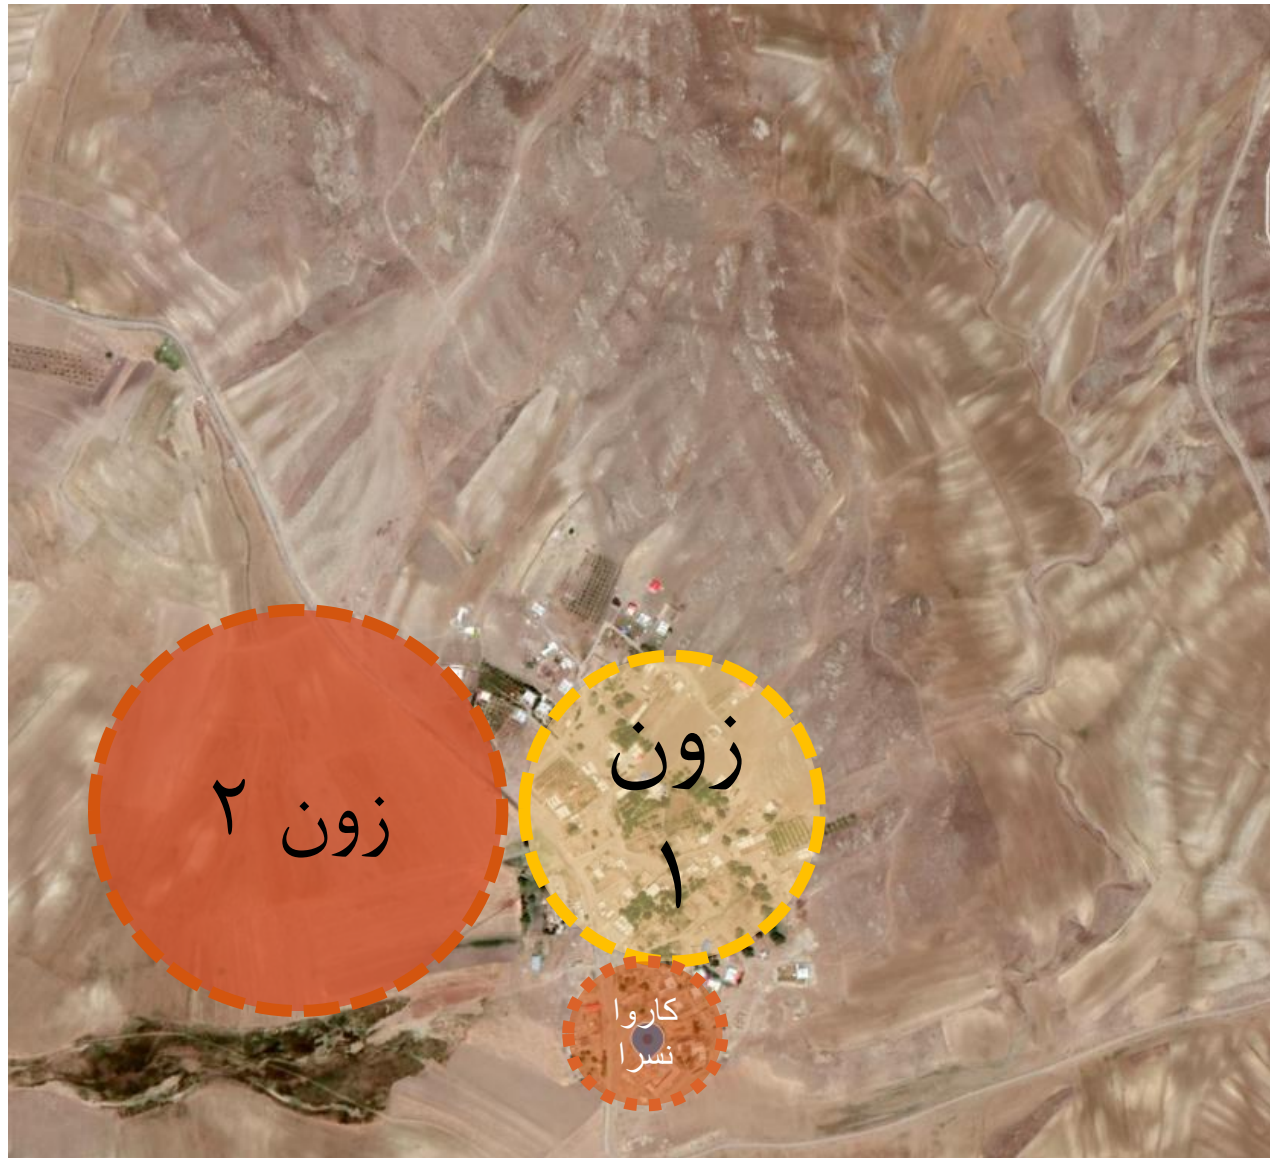
نقشه زون بندی منطقه

توضیحات همجواری ها:

زون ۱: روستای قانلو بلاغ

زون ۲: طبیعی و کشاورزی

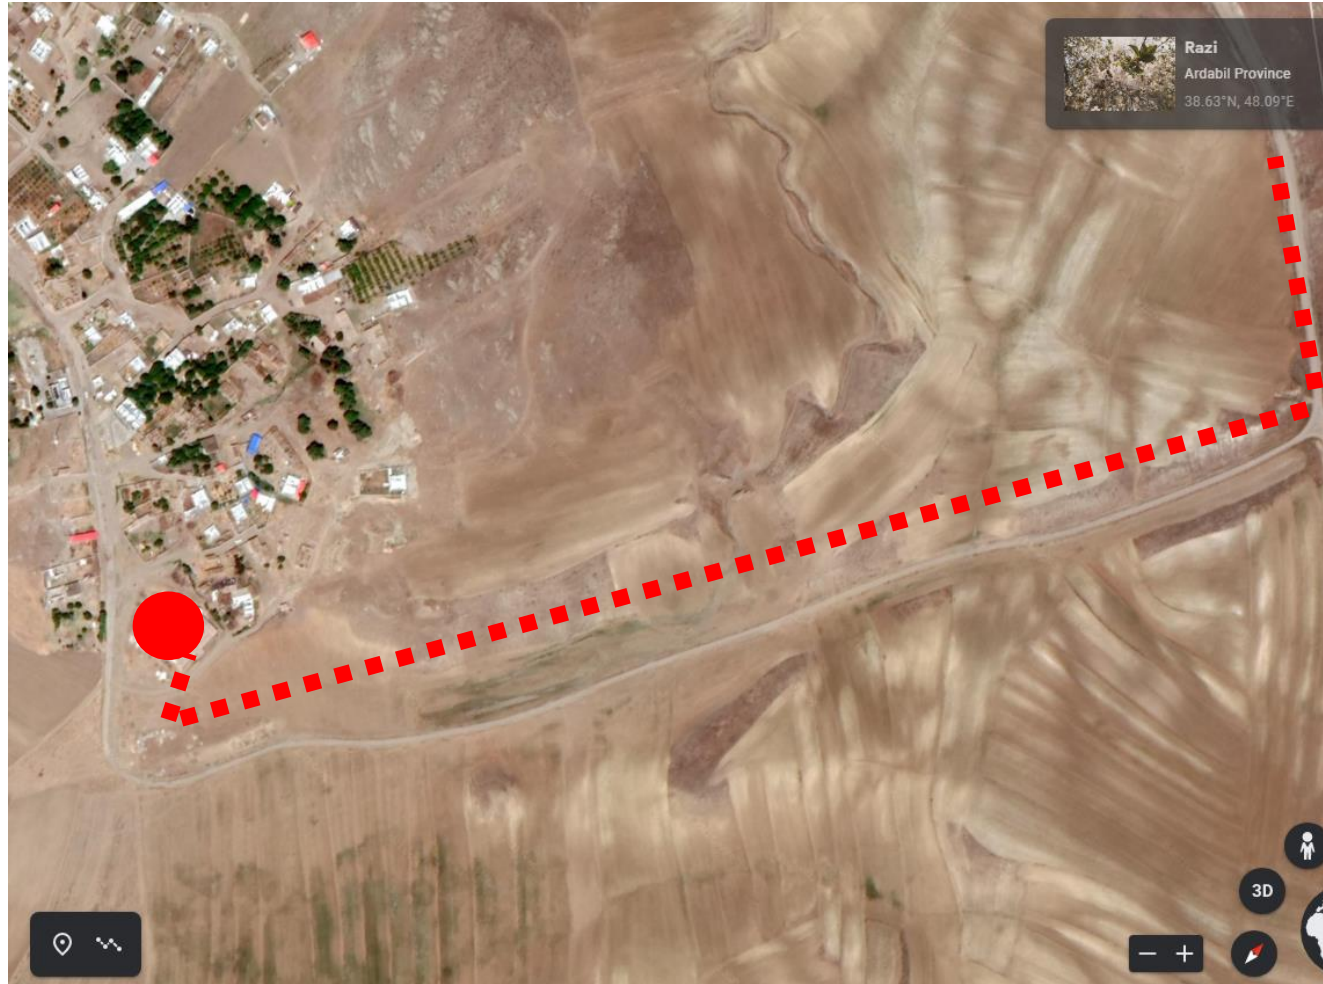
نقشه دسترسی ها، درجه بندی نوع معابر و ارتباطات

دسترسى های اطراف بنا:

نوع معابر و درجه بندی دسترسى ها:

■ ■ ■ راه روستایی

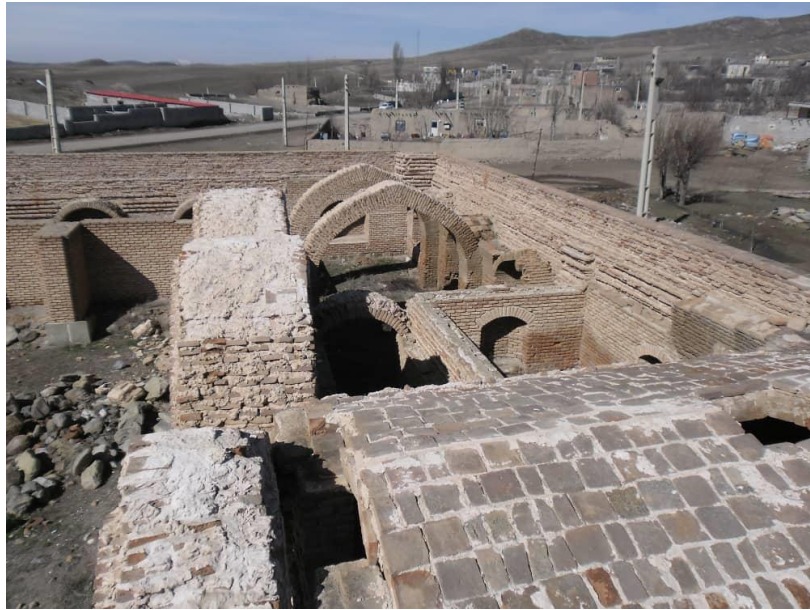
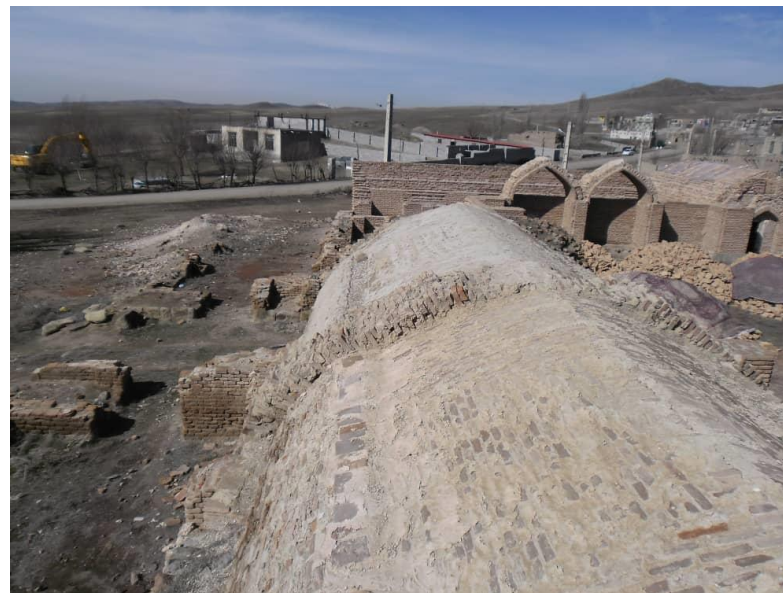
مطالعات معماری بنا

این کاروانسرا با پلان مستطیل شکل با مصالح آجر، سنگ، آهک و با حیاط مرکزی روباز به طول ۴۷ متر و ۲۵ سانتیمتر و به عرض ۴۱ متر و ۵۲ سانتیمتر و با ابعاد حیاط مربعی شکل $۳۰/۲۵ * ۳۰/۲۵$ می باشد که دارای هشت فضا به عنوان شترخان، که در بین هر دو شترخان (غیر از ضلع جنوبی) ایوانی پنج ضلعی جهت استراحت کاروانیان تعبیه شده است و همچنین این بنا دارای فضاهای خدماتی و اتاقهایی رو به حیاط جهت تبادل کالا و استراحت در هوای گرم می باشد. این کاروانسرا جزو کاروانسراهای کوهستانی بوده و بخاطر همین دارای بخاری دیواری (شومینه) جهت گرم کردن فضاهای داخلی می باشد و سقف آن به صورت قوسدار (طاق و قوس) می باشد.

چهار ایوانی بودن، وجود حوض در وسط حیاط، وجود طاقهای هلالی، دارا بودن انباری شترخان، تعبیه احشام بند در دیوار شترخان، آجر فرش حیاط و فضاها، سنگ فرش ورودی، وجود دالان جهت دسترسی به شترخان (ایجاد امنیت)، مسطح کردن پشت بام با طاق دزد آجری، پالانه کردن پشت بام به عنوان عایق، وجود برج در چهار گوشه بنا، تالار پنج ضلعی در سه ضلع بنا، استفاده مشترک از طاق رومی و ضربی در پوشش بنا، اجرای نمادی لوزی شکل در جاهایی از دیوار بنا با آجرهای جوش و در آوردن نماهای بیرونی ساختمان از حالت یکنواخت بودن با بیرون زدگی سه ضلع از پنج ضلع تالارها، از ویژگی های بارز این بنا می باشد.

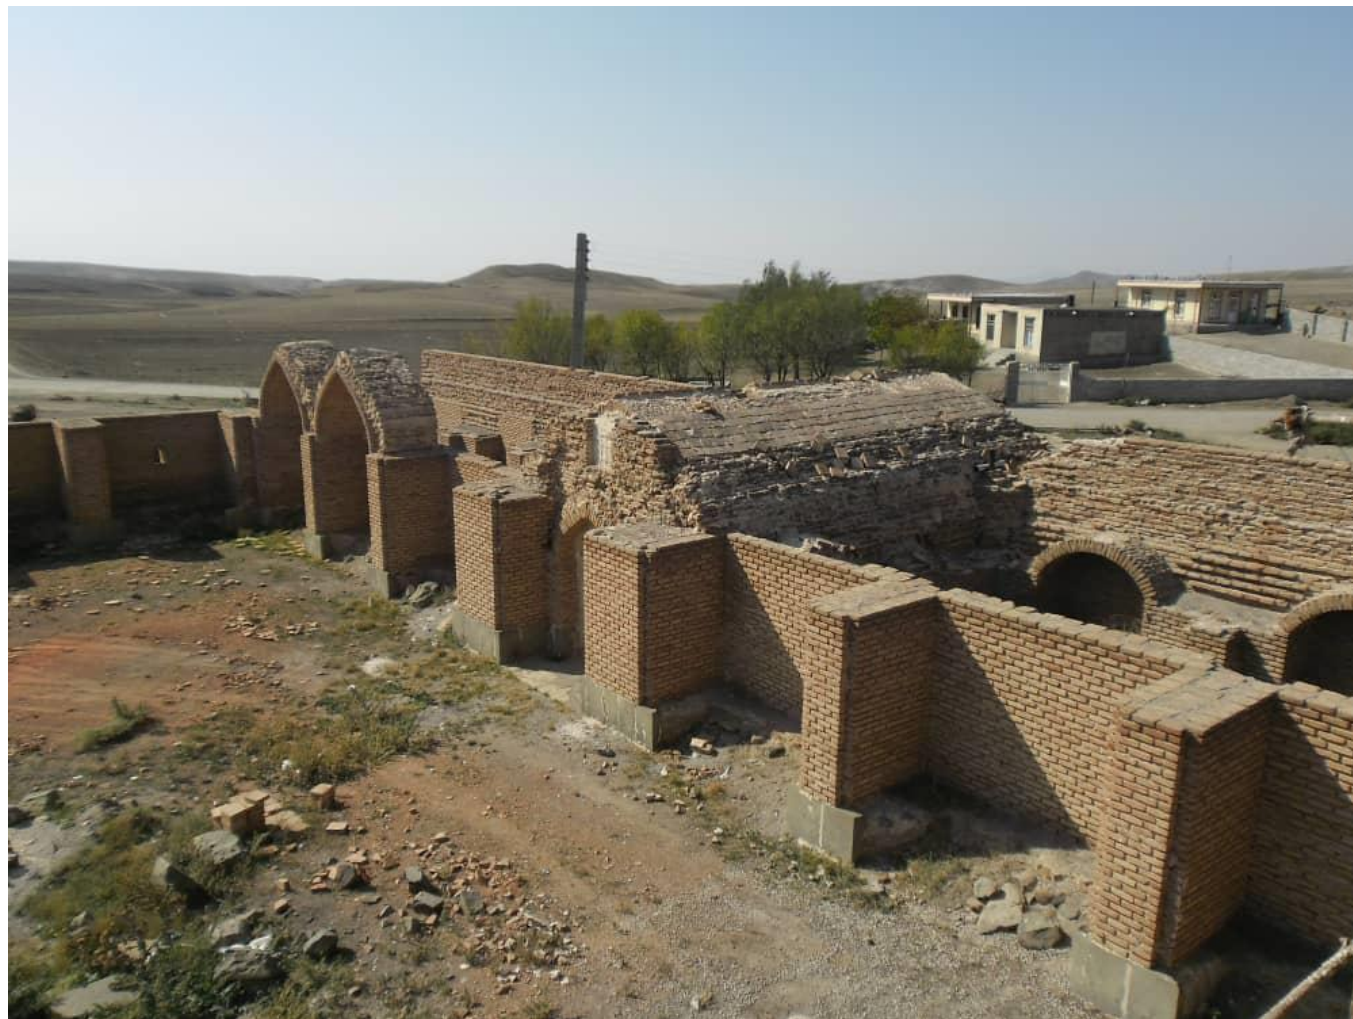
با توجه به اینکه این کاروانسرا در داخل روستا واقع شده، توسط یکی از اهالی روستا در گوشه جنوب غربی بنا بعد از تسطیح دستی ساختمان جدید احداث شده بود که بر اساس نامه دهیاری روستای قانلوبلاغ به موقع کاوش کاروانسرا در دهه ۸۰، این ساختمان تخریب شده و شالوده کاروانسرا از زیر آن بیرون آمد. کاروانسرای قانلو بلاغ طی سالیان گذشته تا حدودی بخش هایی از آن توسط استان مرمت گردیده است. لیکن با توجه به اینکه این بنا در داخل روستا قرار داشته با فعالیتهای عمرانی بیشتر در معرض آسیب قرار دارد و بنا نیازمند مرمت اساسی است
