خانه تاریخی آصف

صندوق توسعه
صنایع دستی و فرش دستباف
واحیاء و بهره برداری
از اماکن تاریخی و فرهنگی

مشخصات بنا، سایت پلان و موقعیت قرارگیری بنا

مشخصات کالبدی، نقشه ها و مدارک فنی و کاربری پیشنهادی

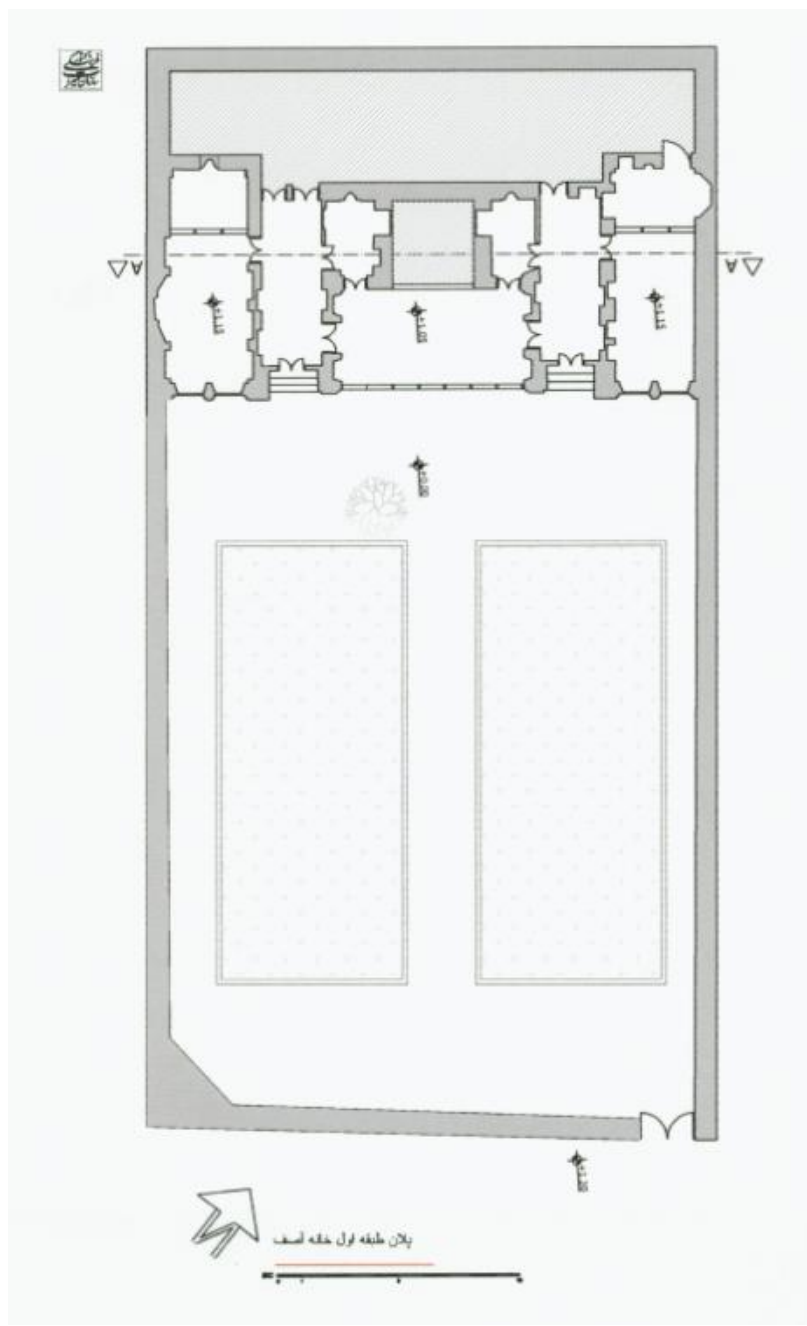
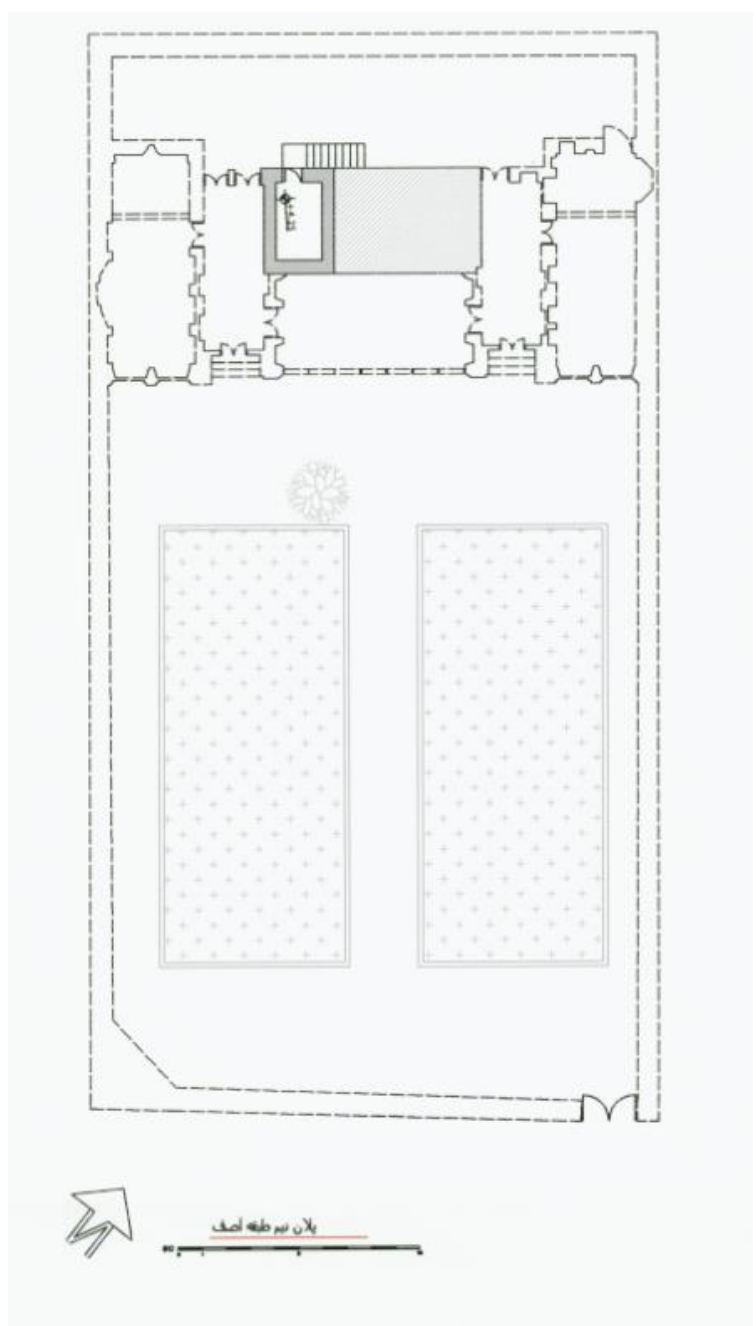
پلان بنا

عرصه: حدود ۱۰۶۷ مترمربع
اعیان: حدود ۴۱۶ متر مربع
کاربری گذشته بنا: مسکونی

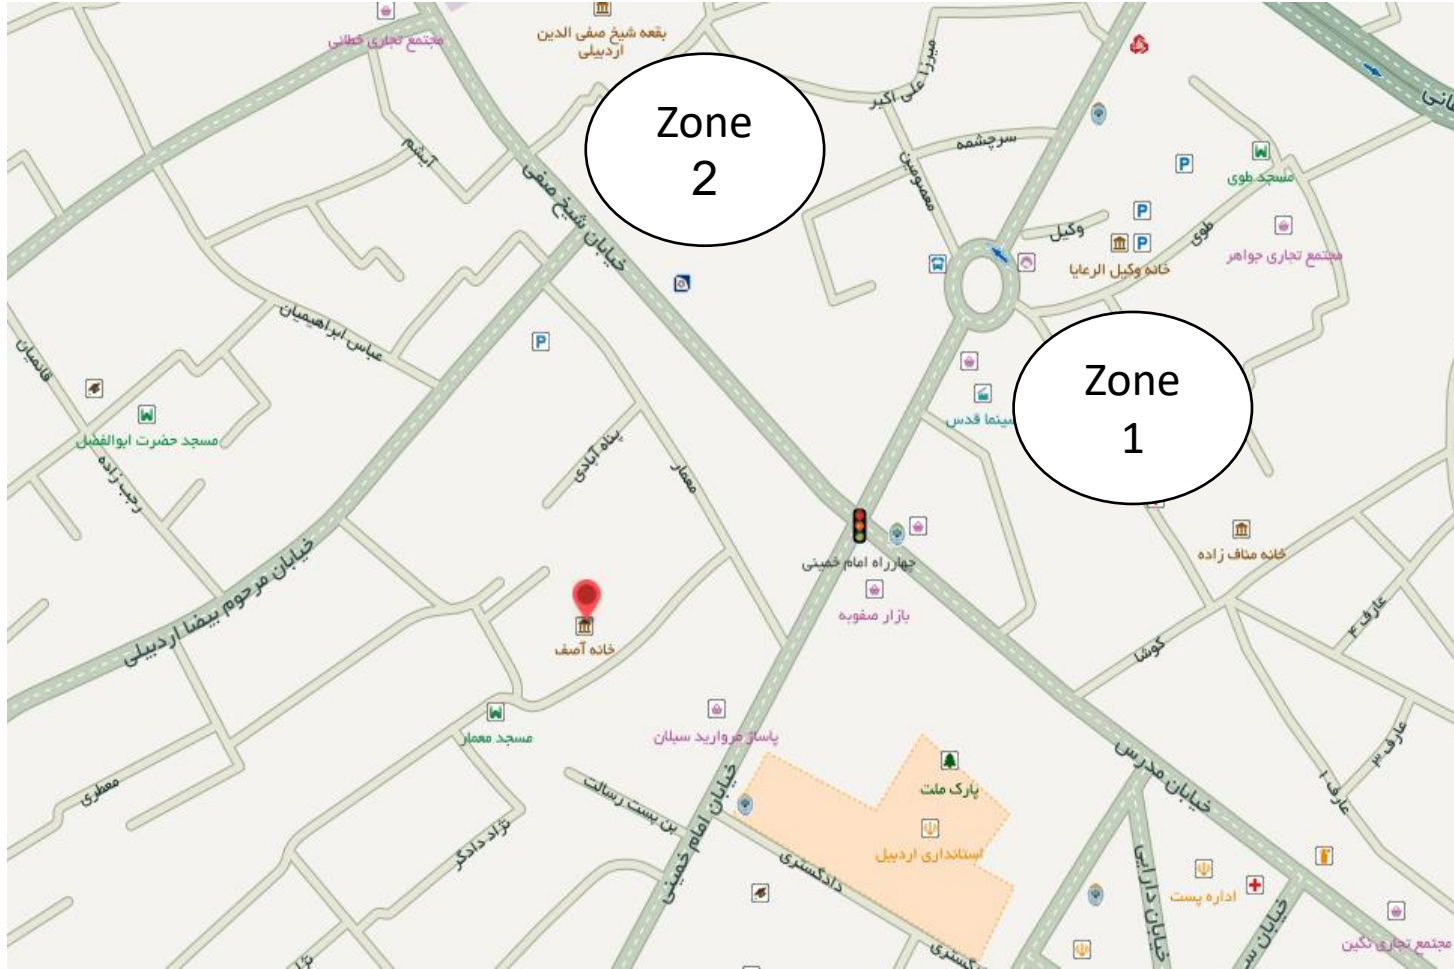
زون بندی ها

توضیحات همجواری ها:

اماکن مذهبی - بناهای تاریخی

زون ۱: بقعه جهانی شیخ صفی اردبیلی (مذهبی)

زون ۲: بناهای تاریخی

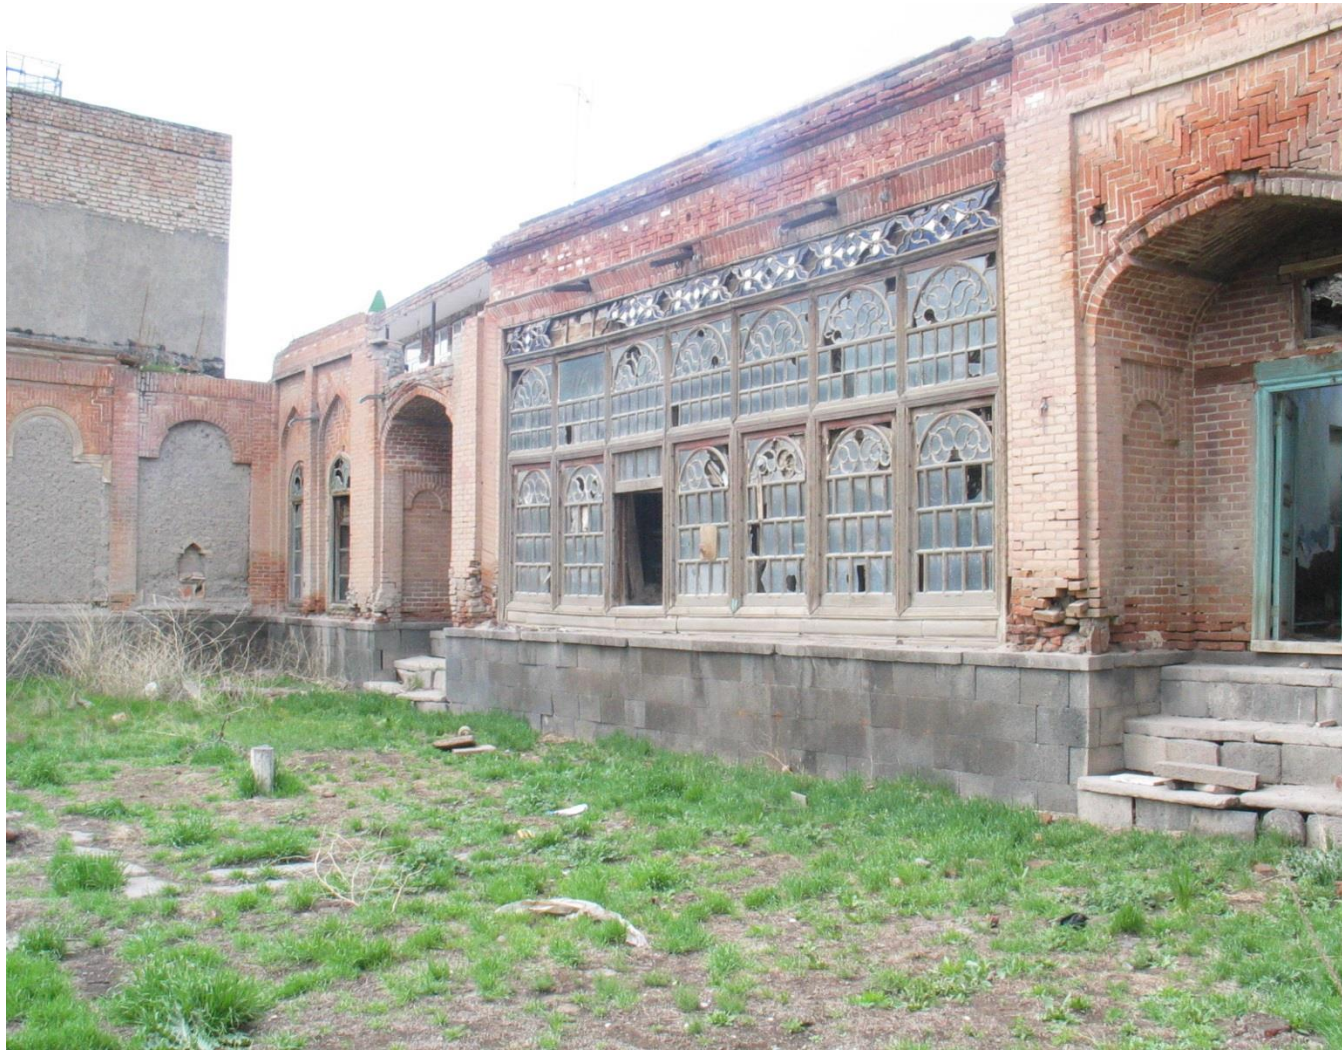
خانه آصف در ارتفاع ۱/۲۰ متری پایین تر از سطح معبر کوچه قرار گرفته است. ساختمان آصف خانه ای یک طبقه همکف و نیم طبقه به عنوان بالا خانه است. خود ساختمان خانه آصف تقارن محوری دارد. پی این بنا با ملات شفته آهک بوده، ازاره سنگی به ارتفاع ۱/۱۰ متر، دیوار نمای آجری و دیوار های باربر به ضخامت ۹۵ سانتیمتر و نیز سقف تیر پوش چوبی سازه این بنا را تشکیل می دهد. در انتهای راهرو ورودی دری جهت ورود به فضاهای خدماتی قرار دارد. از دو ضلع جانبی آن دسترسی به فضایی به نام اتاق سه دری و یک اتاقک پستو در پشت آن انجام می گیرد در طرف دیگر خانه آصف وارد اصلی ترین اتاق این بنا، اتاق هفت دری می شویم که پنجره های آن با ارسی های زیبایی با نقوش گره بندی و شیشه های رنگی تزئین شده، در پشت این اتاق سه اتاقک به صورت پستو قرار گرفته اند که توسط ارسی هایی از این قسمت جدا شده اند. پوسیدگی تیر های چوبی خانه آصف و بار زیاد سقف، باعث فرو ریختن سقف شده است. ترک های ایجاد شده در دیوار ها ناشی از نشست پی می باشد.

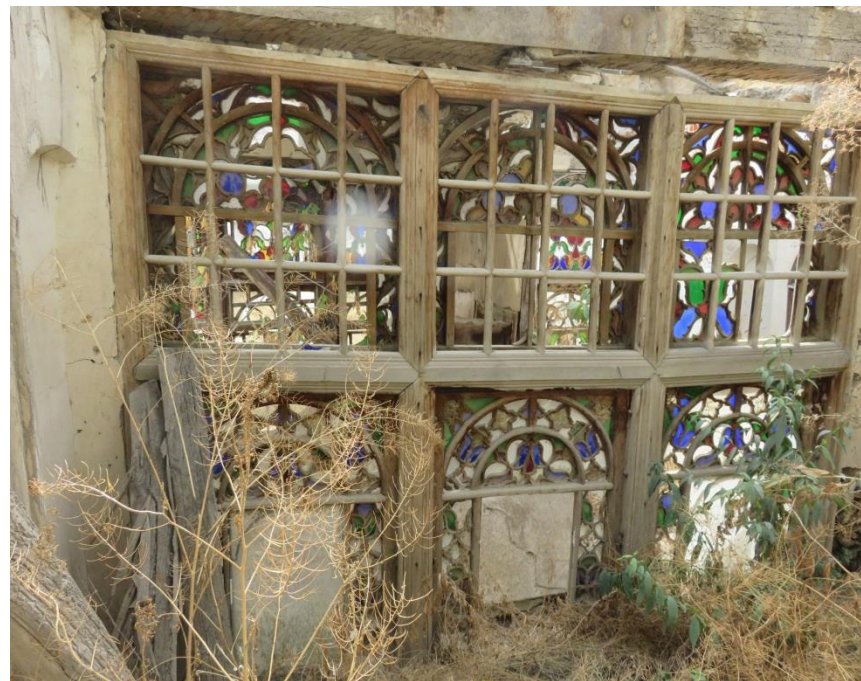
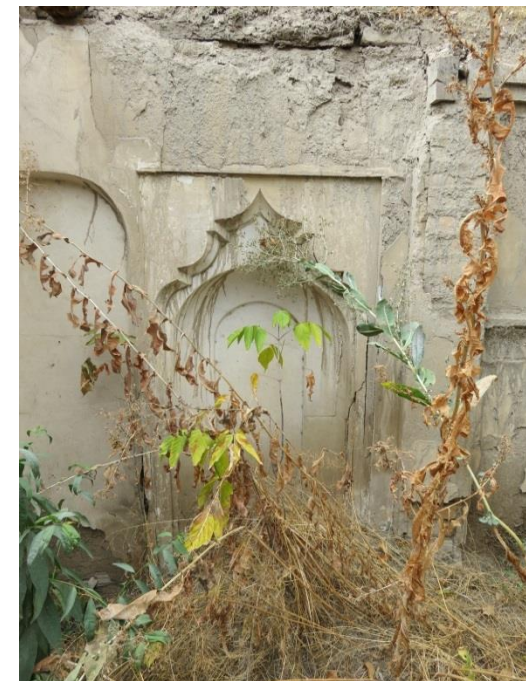
تزئینات بنا

تزئینات خانه آصف شامل بخاری دیواری در قسمت های مختلف، آجرکاری طاقنمای دیوار حیاط و... می باشد. همچنین پنجره های آن با ارسیه های زیبایی با نقوش گره بندی و شیشه های رنگی تزئین شده است.
