# استان: اردبیل      بنای: حمام اوچدکان

صندوق توسعه  
صنایع دستی و فرش دستباف  
واحیاء و بهره‌برداری  
از اماکن تاریخی و فرهنگی

سازمان میراث فرهنگی  
و صنایع دستی  
و گردشگری

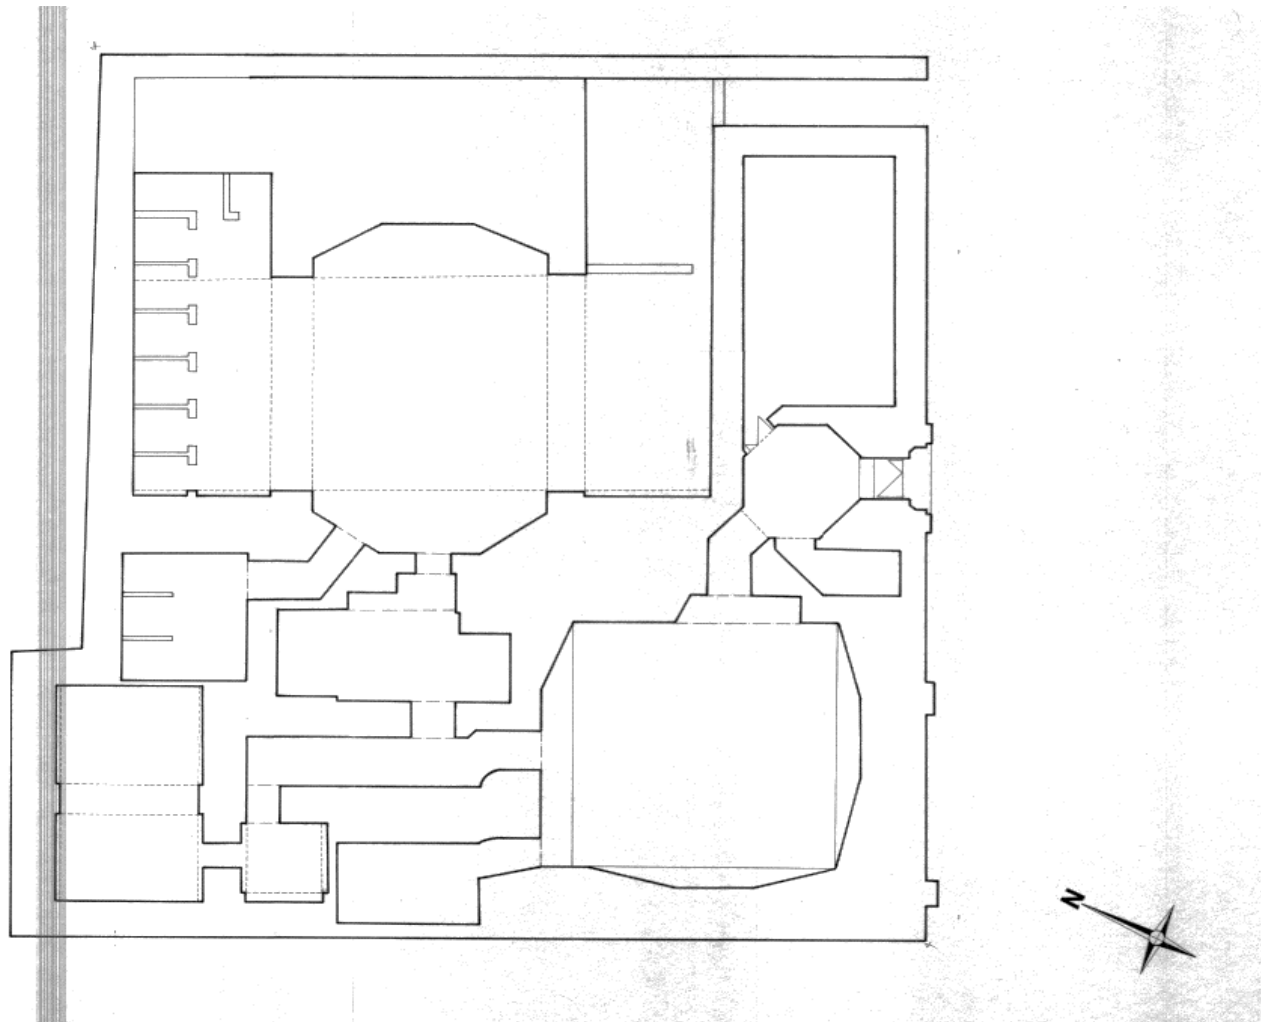
پلان

عرصه: ۸۲۰ متر مربع

اعیان: حدود ۸۲۰ متر مربع

تعداد طبقات: یک طبقه

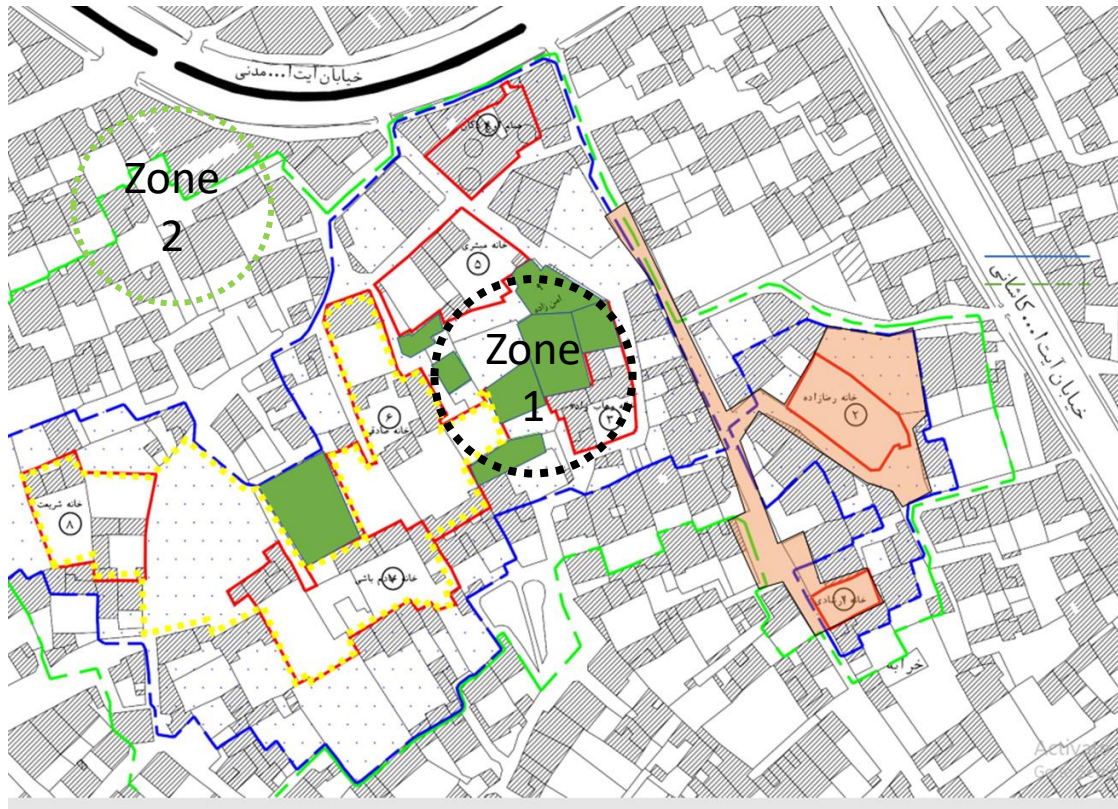
# نقشه پهنه بندی، تاسیسات شهری و توضیحات همجواری ها

تاسیسات شهری: دارد

اماکن مذهبی - بناهای تاریخی

زون ۱: محله اوچدکان - بناهای تاریخی صادقی، مبشری، خادم

باشی، شریعت، وهاب زاده و ...

زون ۲: مسکونی

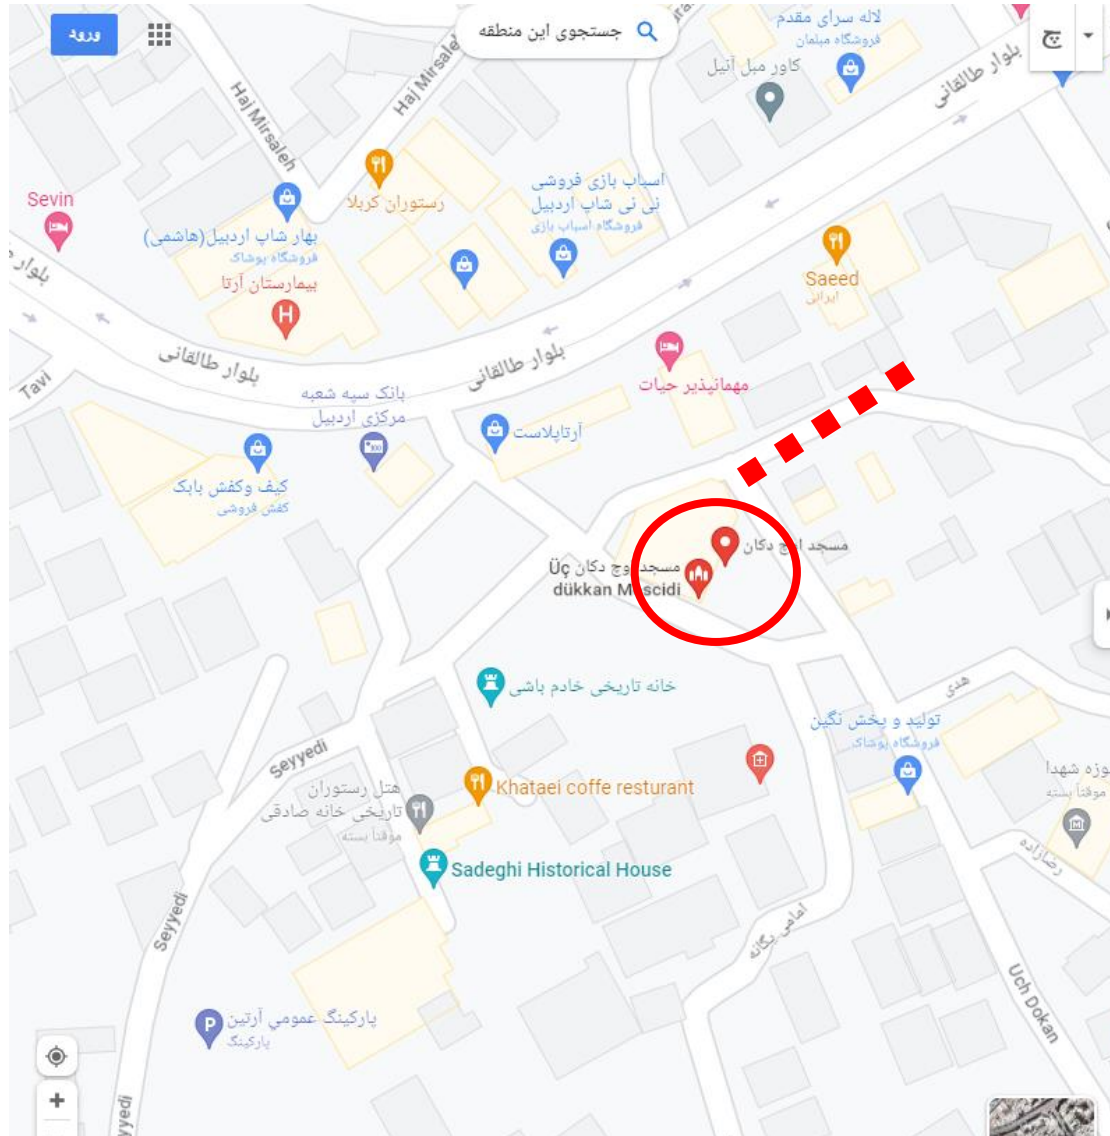
# نقشه دسترسی ها، درجه بندی نوع معابر و ارتباطات

دسترسی های اطراف بنا: خیابان-کوچه

نوع معابر و درجه بندی دسترسی ها:

شریان درجه ۲

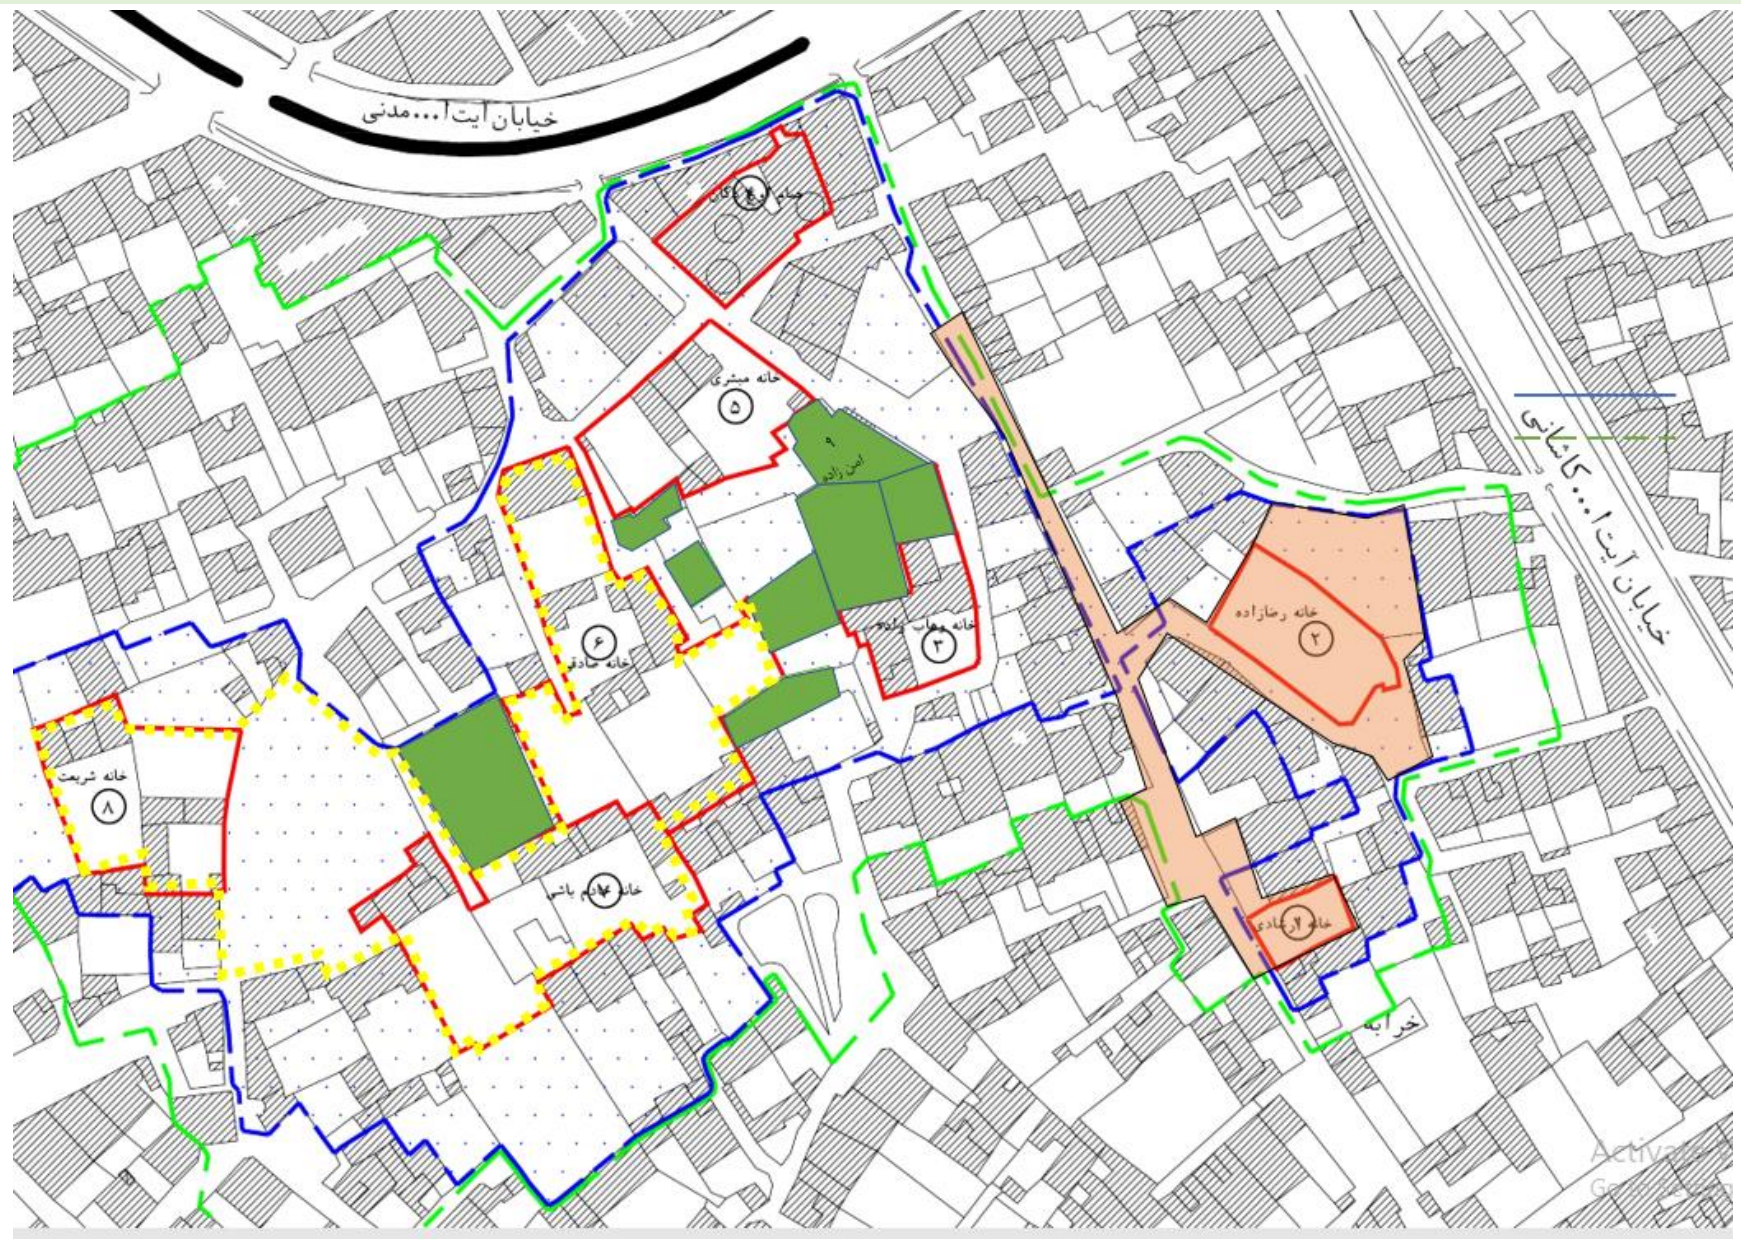
حمام اوچ دکان در مرکز محله ای به همین نام و در سمت ضلع شمالی مسجد اوچدکان واقع در شهرستان اردبیل قرار گرفته و دارای دو دستگاه حمام سنتی زنانه و مردانه می باشد. در حال حاضر فقط واحد مردانه آن دایر می باشد این حمام در سال ۱۲۵۹ هجری قمری بوسیله خانواده آقای صادقی که از خانواده های مشخص اردبیل می باشد بنا شده است. این حمام در محله اوچدکان قرار دارد وجه تسمیه آن به این دلیل است که در سابق در این محل سه دکان در جنب این حمام را بنام آن سه دکان نامگذاری کرده اند.

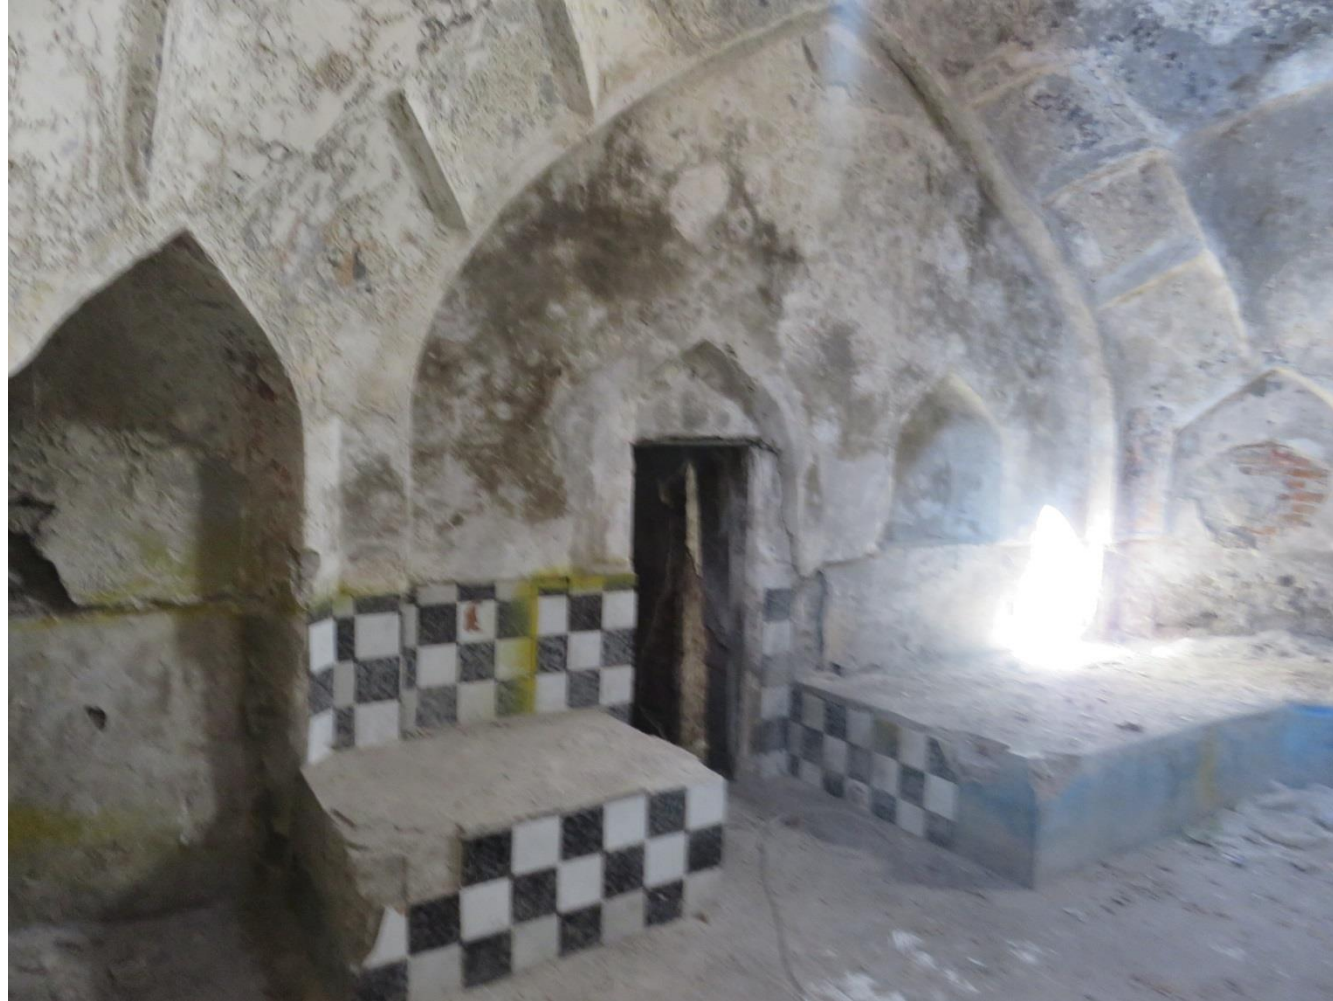
## مطالعات معماری بنا

حمام اوچ دکان دارای فرم معماری سنتی بر مبنای طاق و گنبد می باشد. ورودی حمام دارای هشتی به ابعاد تقریبی  $۲/۹۰ * ۲/۸۰$  متر بوده که از طریق یک دالان باریک به رختکن حمام مربوط می شود رختکن فضایی است با اضلاع  $۶/۷۰ * ۶/۹۰$  متر که در دو سمت آن سکوهایی جهت رختکن می باشد. رختکن حمام پس از عبور از یک راهرو به فضای بین رختکن و گرمخانه مربوط و از آنجا به داخل گرمخانه راه می یابد. گرمخانه فضایی است با اضلاع  $۵/۶۰ * ۸/۳۰$  متر که پوشش آن بصورت طاق و تویزه بوده و در پشت آن خزینه آبگرم قرار گرفته دو ضلع شمالی و جنوبی آن به دو شاه نشین متصل می گردد که ضلع شمالی آن چند دوش احداث شده است. همچنین در ضلع جنوب شرقی گرمخانه استخر آب سرد موسوم به چال حوض قرار گرفته که محیطی به اضلاع  $۴/۷۰ * ۳$  متر دارد. موتور خانه حمام نیز در ضلع شمال آن واقع شده است. سردر ورودی حمام دکاشیهایی به چشم می خورد که در ورودی یکی از آن ها اشعاری نوشته شده که تاریخ ساختمان حمام را به ۱۳۶ سال پیش سال ۱۲۵۹ زمان سلطنت محمد علیشاه را نشان می دهد. در قسمت ورودی قبل از سربینه دو فضای مستطیل شکل که یکی انبار و دیگری حوض فشار آب حمام می باشد به چشم می خورد سربینه چهار ضلعی است بوسیله چهار جناق گوشواره در فواصل بسوی سقف که شکل دایره وار به خود گرفته است. دورادور گنبد در فواصل چهار پنجره و در بالای سقف در وسط نیز یک پنجره جهت نورگیری تعبیه شده است در قسمت گوشه های این فضا به خلوتی حمام ( جایی که رجال بزرگان استحمام می یافتند) منتهی می گردد. این حمام سالها مورد استفاده مردم قرار گرفته است و هنوز پابرجاست.

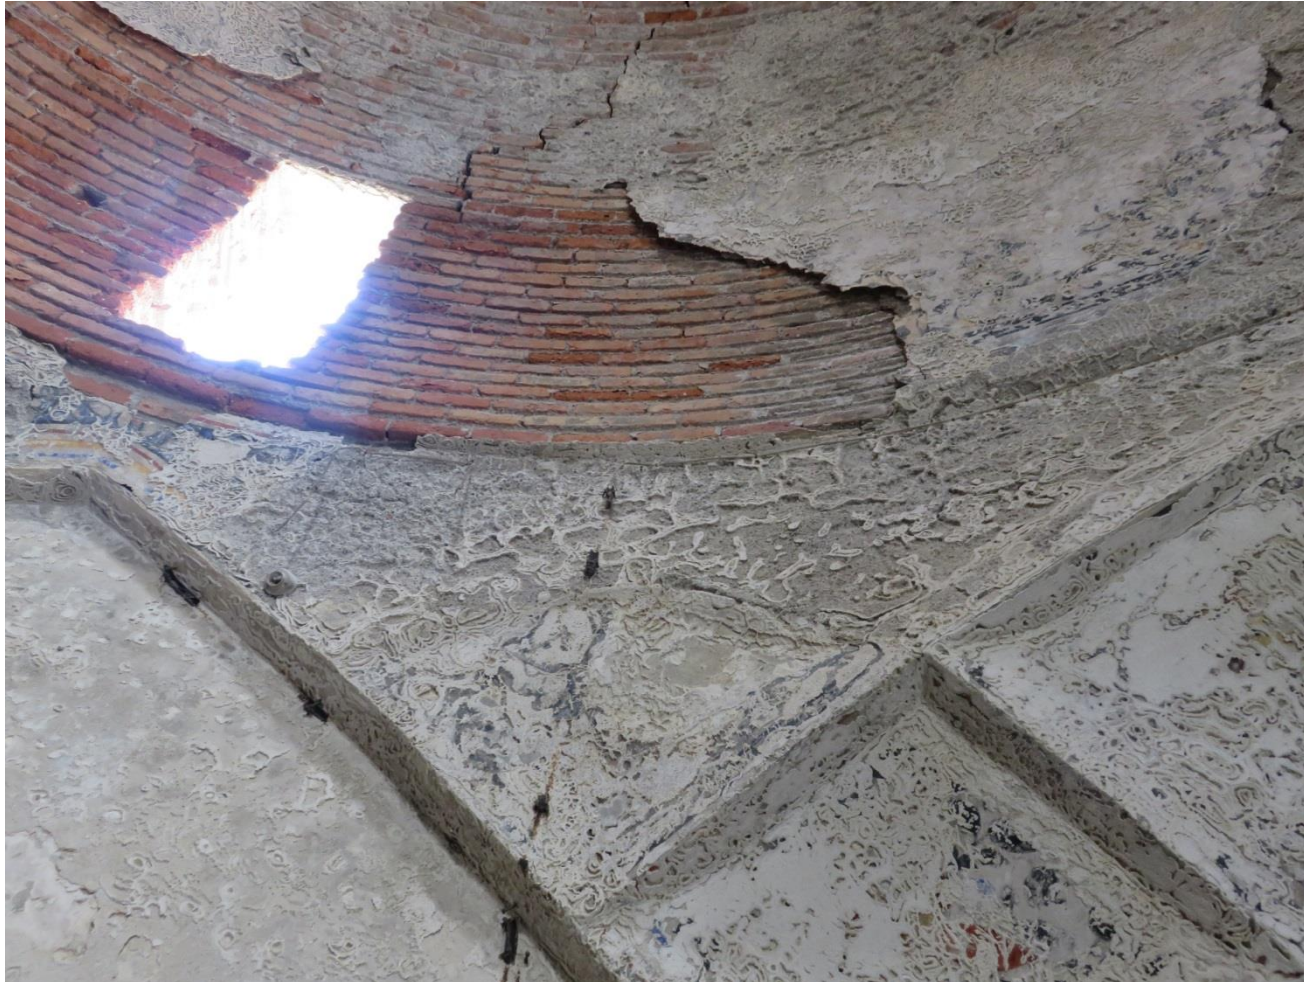
## تزئینات بنا

از مهم ترین تزئینات حمام می توان به نقاشی های متعددی اشاره کرد که به دلیل آتش سوزی، بخش هایی از آن ها به شدت آسیب دیده و از بین رفته اند. در زیر گنبد رختکن نقاشی های زیبایی از صفحه های جشن سماور و گل و میوه و شربت و... با تزئینات گل میخک بته ترمه و گل های شاه عباسی و جود داشت که متأسفانه چند سال پیش در نتیجه بی مبالاتی صاحب حمام به سهو یا عمد قسمت رختکن حمام طعمه حریق شد و کلیه نقاشی های فوق الذکر از بین رفت. همچنین دوردور سربینه تا بالای سقف پر از نقاشی های دوران قاجار است که صحنه هایی از مناظر شکار و اشکال و صورت های زمان قاجار با رنگ های زرد - طلایی - لاجوردی و سرمه ای را نشان می دهد. این حمام دارای طاق و قوس و نقاشی های زیبای است که جذابیت این بنای تاریخی را چندین برابر کرده است.

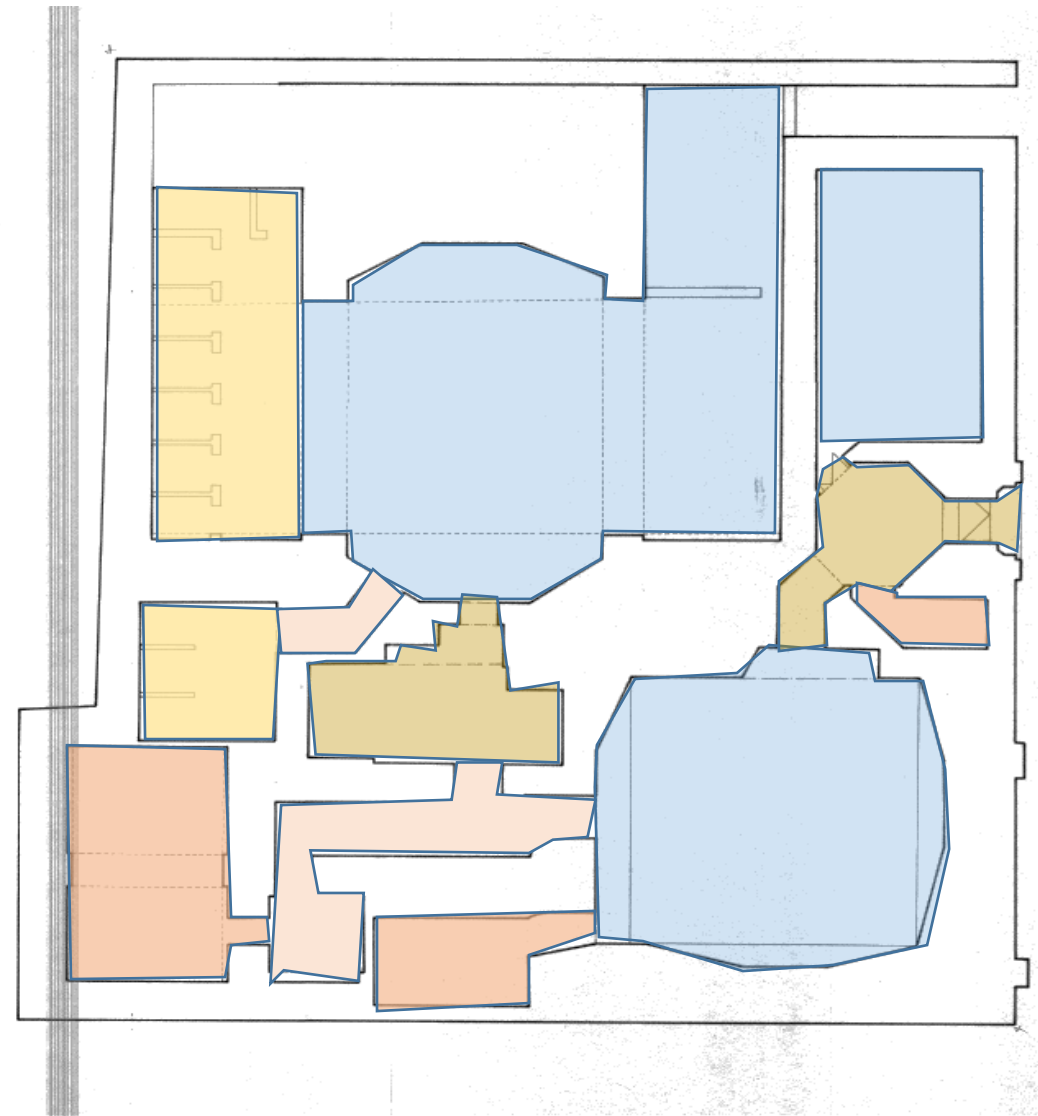
## عملکرد فضاها

- فضاهای اصلی
- فضاهای اصلی ارتباطی
- فضاهای خدماتی
- فضاهای پشتیبانی
- فضاهای ارتباطی
