پاورپوینت تشخیص نفاست

بناهای در حال واگذاری در صندوق توسعه صنایع دستی و فرش دستباف و احیاء و بهره برداری از اماکن تاریخی و فرهنگی

مرداد ۱۴۰۲

بنای: کاروانسرای مشهد میقان

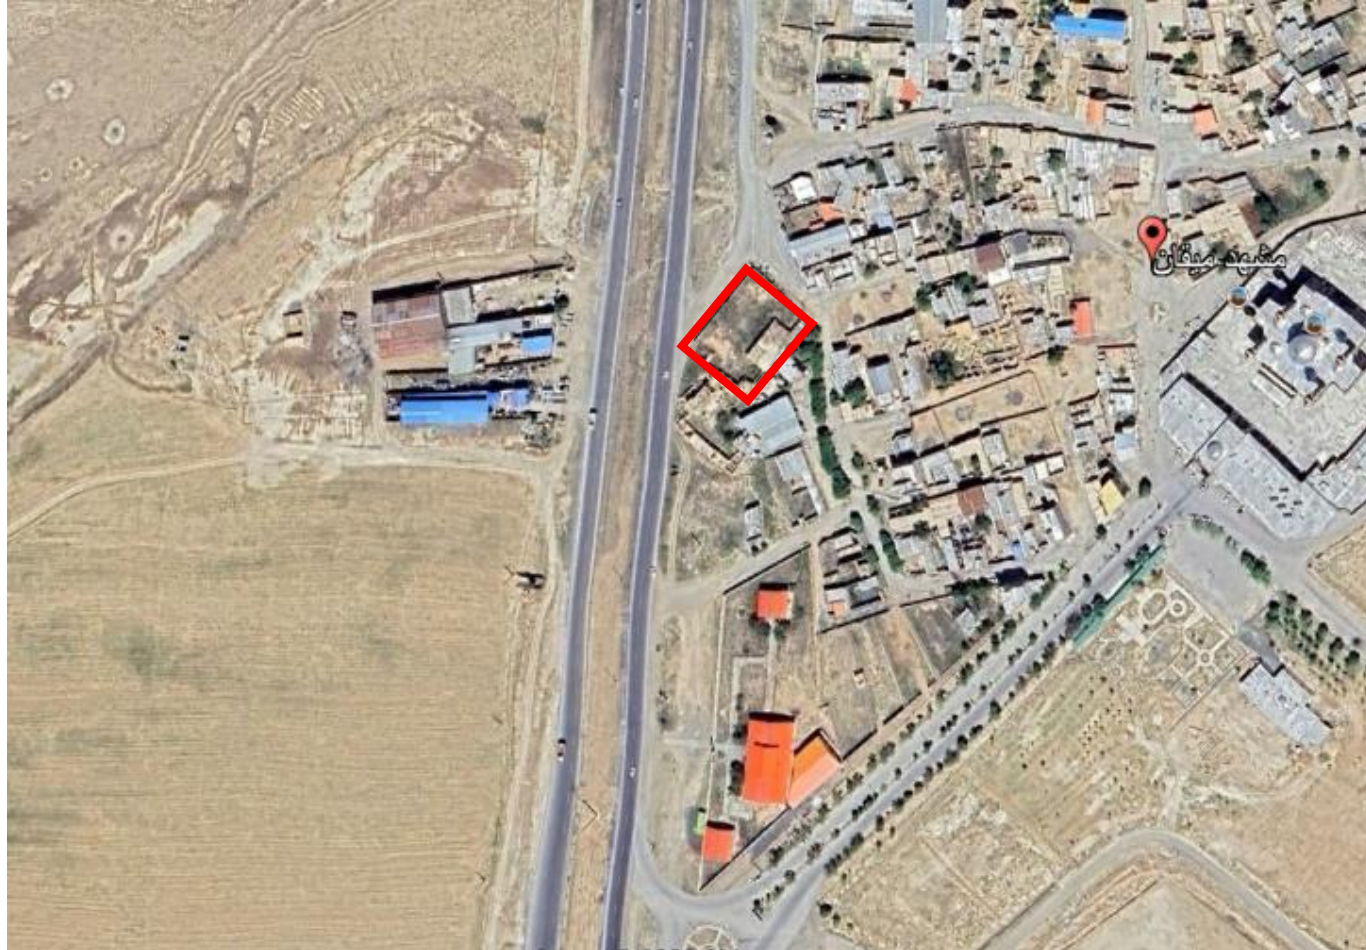
سایت پلان و موقعیت قرار گیری

موقعیت قرار گیری بنا بر روی نقشه هوایی

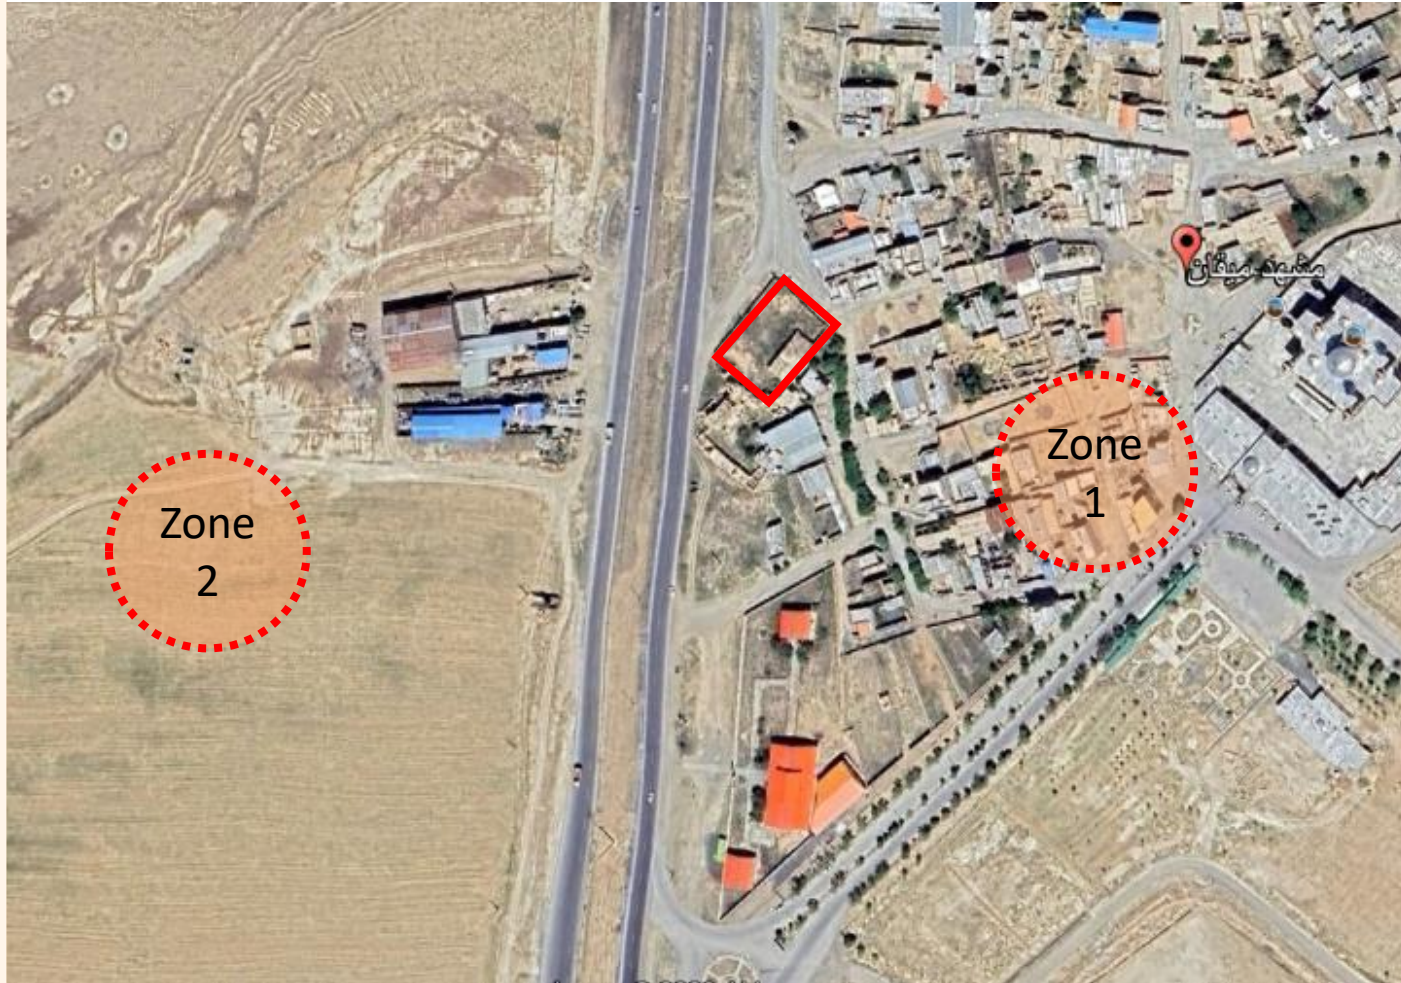
نقشه زون بندی منطقه

نقشه پهنه بندی، تاسیسات شهری و توضیحات همجواری ها

توضیحات هم جواری ها:

زون ۱: مسکونی

زون ۲: زمین بایر

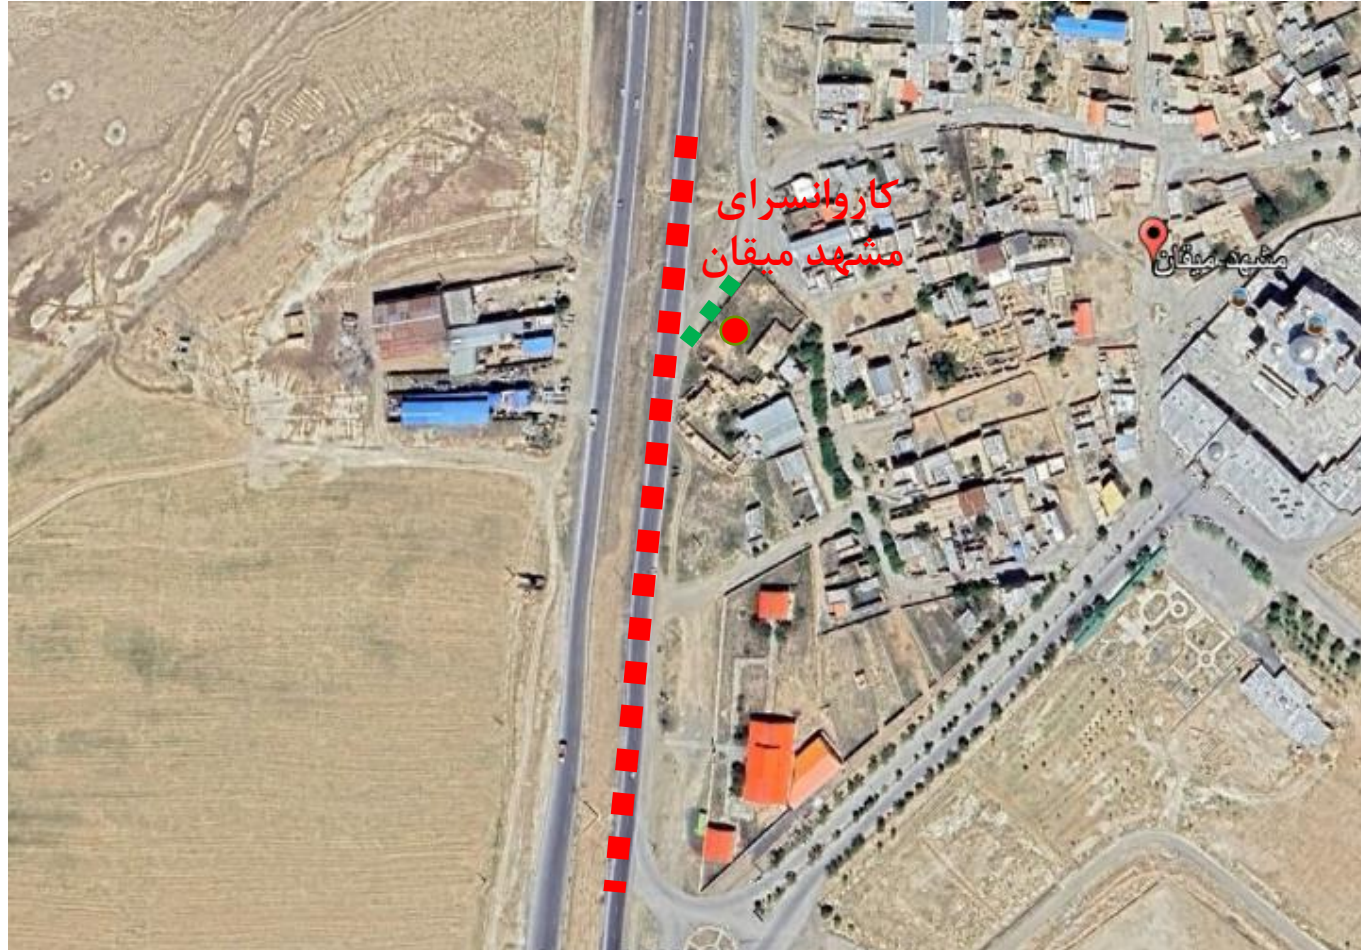
نقشه دسترسی ها، درجه بندی نوع معابر و ارتباطات

دسترسی های اطراف بنا:

نوع معابر و درجه بندی دسترسی ها:

جاده اصلی : جاده اراک - فرمهین ■ ■ ■

جاده فرعی ■ ■ ■

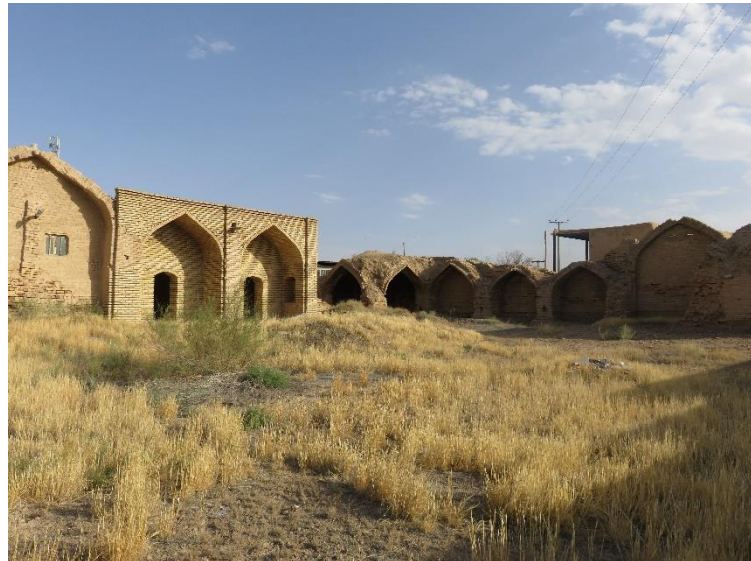
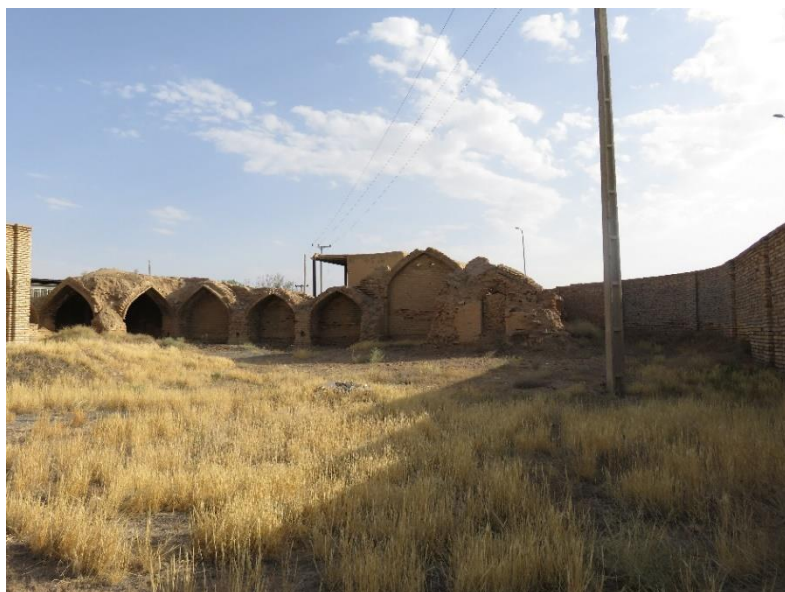
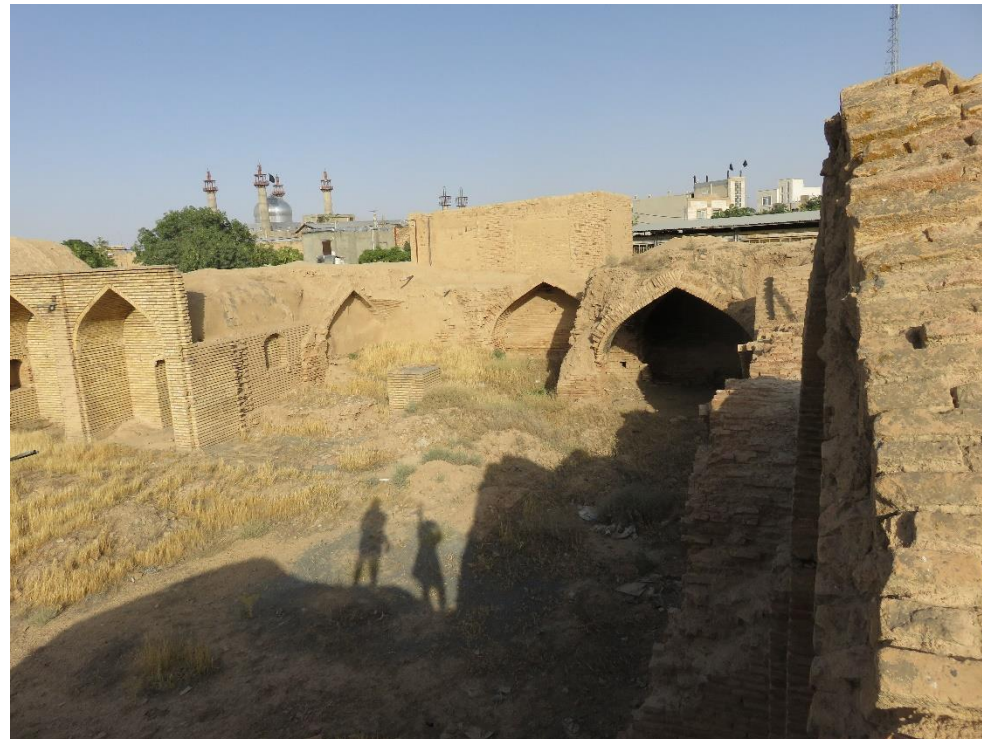
مطالعات شناخت

کاروانسرای مورد نظر در
جنب روستای مشهد میقان
در دشت فراهان سفلی قرار
دارد. با توجه به تخریب
بخشی از بنا و عدم وجود
کتیبه و با پلاکی که تاریخ
دقیق ساخت بنا را مشخص
کرده باشد نمی توان تاریخی
را عنوان نمود ولی از آنجا
که این بنا به کاروانسرای
شاه عباسی معروف است و
از طرف دیگر با توجه به
سبک و سیاق کار و نوع و
دقت انجام کار به احتمال
بسیار زیاد بنا مربوط به
دوره صفوی میباشد.

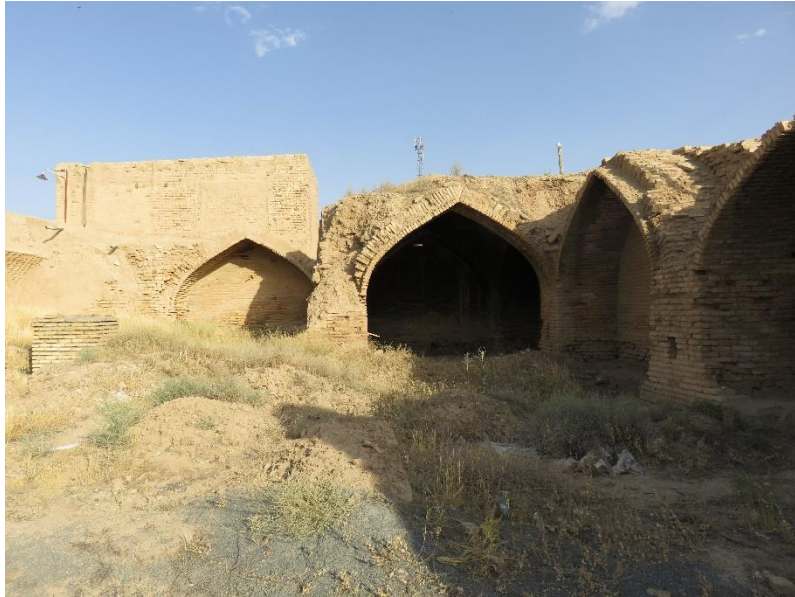
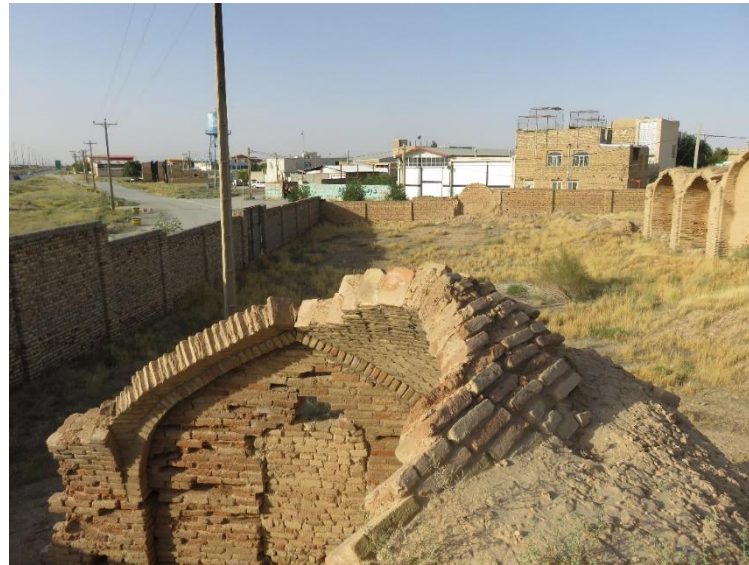
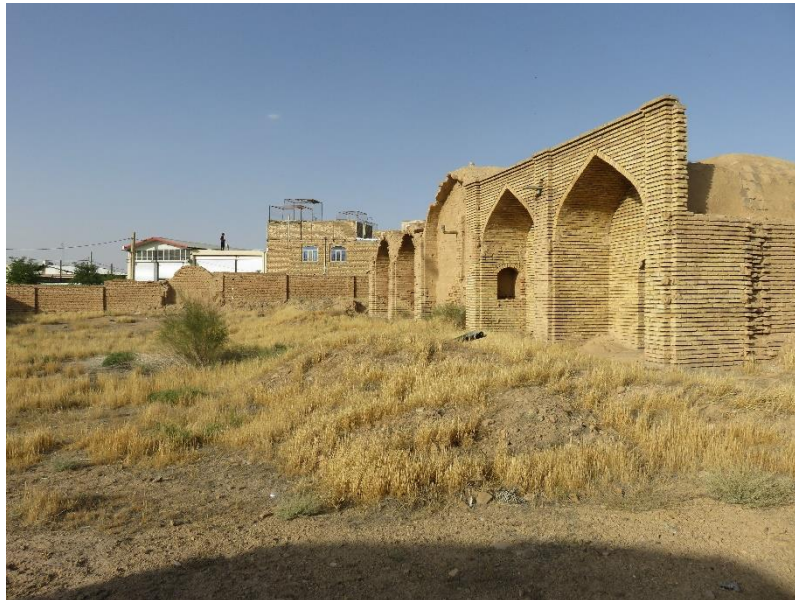
مطالعات معماری بنا

باتوجه به تحقیقات محلی کاروانسرا دارای یک ورودی و آن هم در ناحیه شمال شرق بنا قرار داشته بوده است . حیاط کاروانسرا فاقد کفسازی و بصورت طبیعی بوده ، از آجرهای با ابعاد $۲۴ \times ۲۴ \times ۵$ در ساخت بنا استفاده شده و از بخشهای باقیمانده دو نوع شیوه طاق زنی در احداث سقفها بکار رفته است ، قوسهای زنجیره ها از نوع جناغی چهار قطعه ای احتمالا " پنج و هفت میباشند و حدس زده میشود که کف حجره ها در حدود ۷۰ تا ۵۰ سانتیمتر از کف حیاط بالاتر بوده باشد ولی به دلیل تخریبهای صورت گرفته و همچنین خاکریزی های انجام شده و کف کاروانسرا دقیقا " قابل رویت نمی باشد و شکل اصلی بنا از جهات کلی و همچنین کفسازیها به انجام پی کردیهای لازم معین خواهد شد.
