# آذربایجان شرقی، مجموعه گردش

صندوق توسعه  
صنایع دستی و فرش دستباف  
واحیاء و بهره برداری  
از اماکن تاریخی و فرهنگی

# سایت پلان و موقعیت قرار گیری

# مشخصات بنا

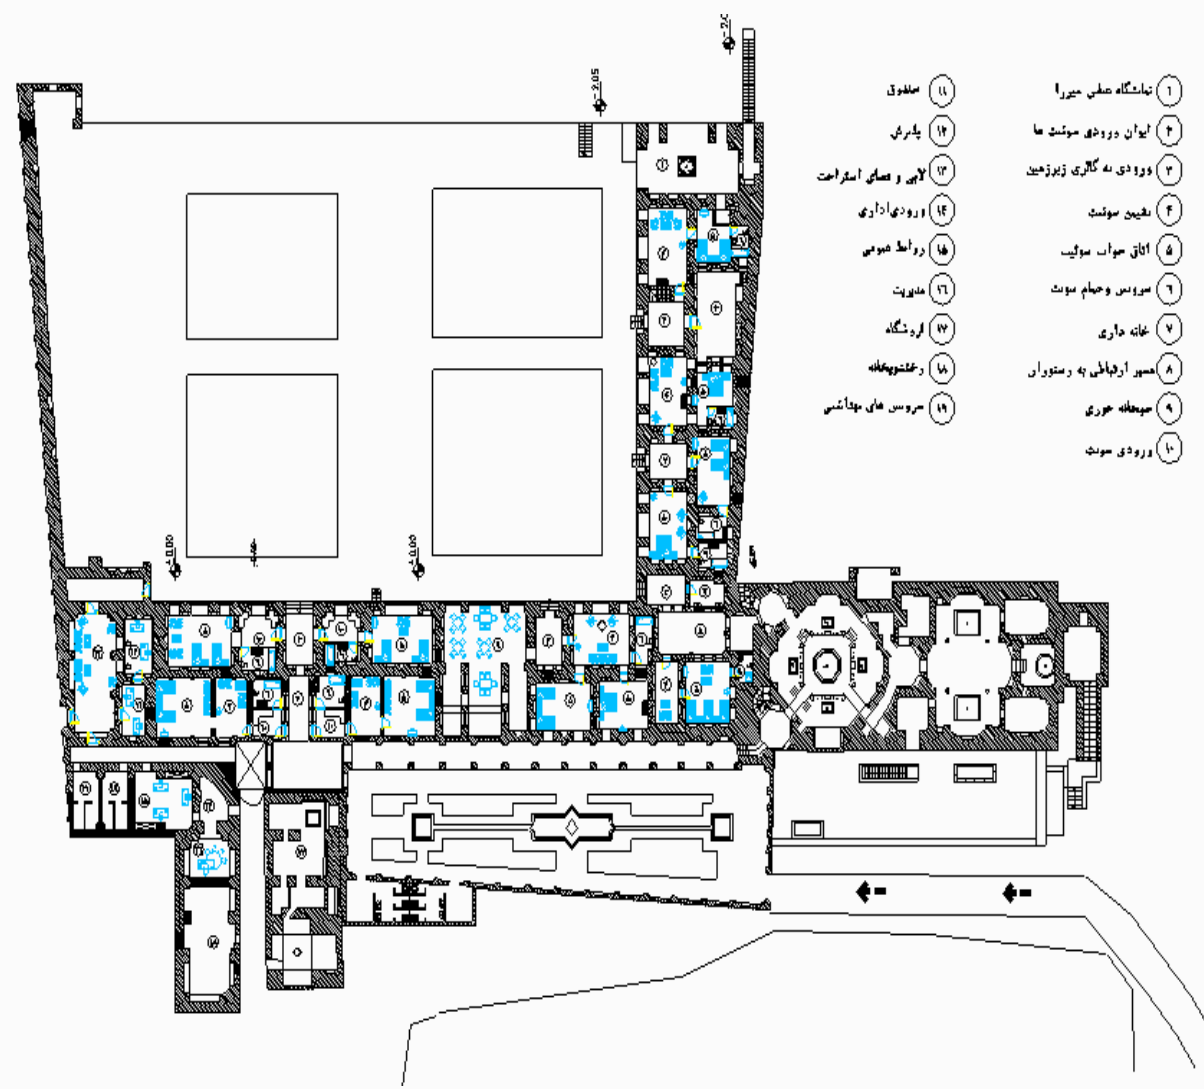
پلان بنا همکف

عرصه: حدود ۱۳۴۰۱ متر مربع  
 اعیان: حدود ۵۵۰۰ متر مربع  
 تعداد طبقات: یک طبقه  
 کاربری گذشته بنا: مقرر حکومتی

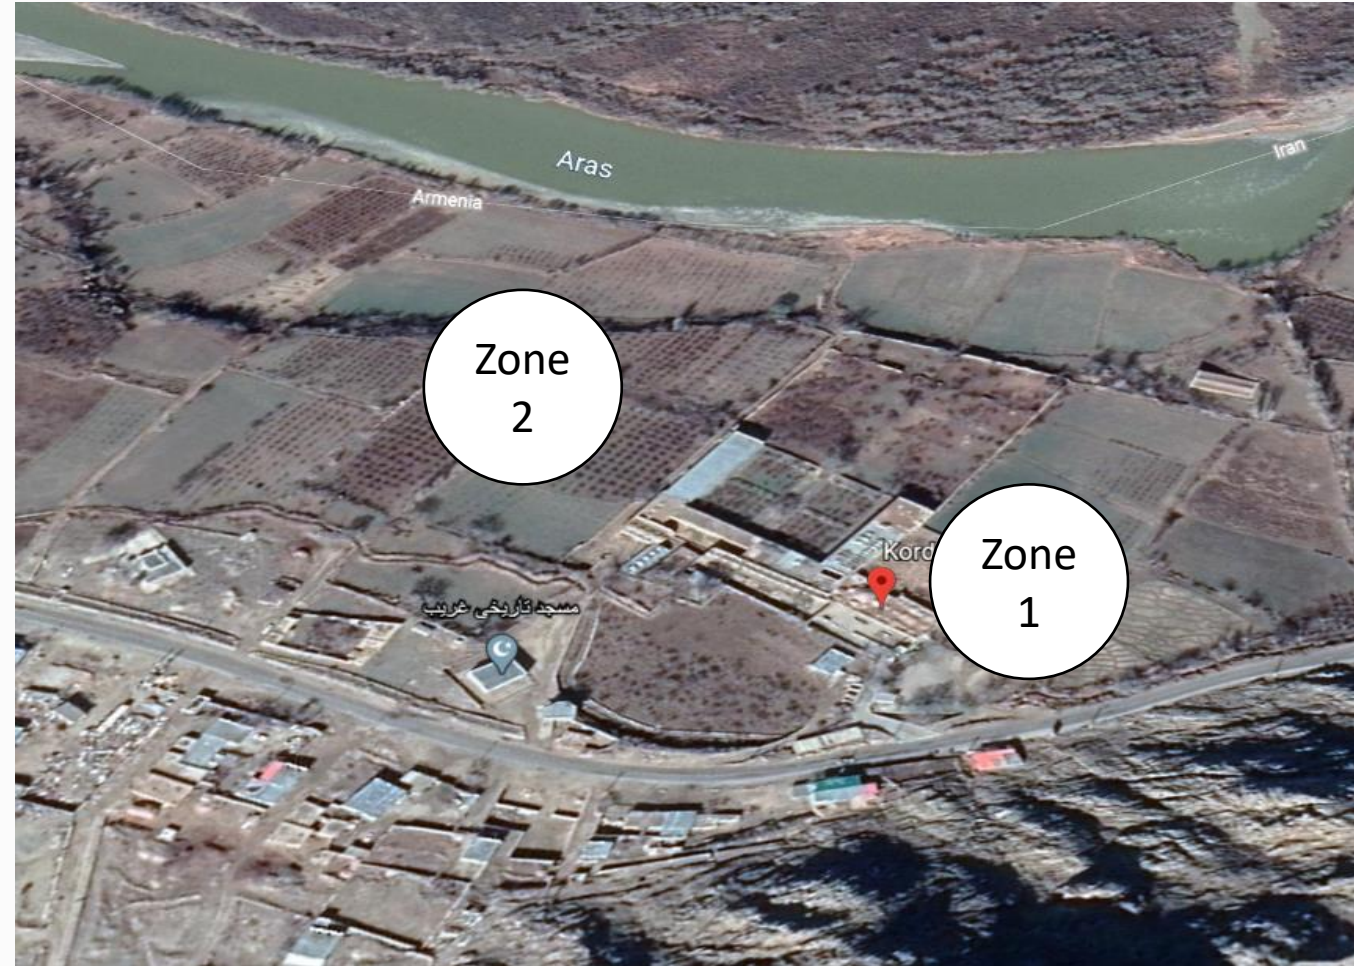
# نقشه پهنه بندی، تاسیسات شهری و توضیحات همجواری ها

توضیحات همجواری ها: رود ارس-هم مرز با

کشور ارمنستان

زون ۱: باغات

زون ۲: زراعی

تاسیسات شهری: دارد

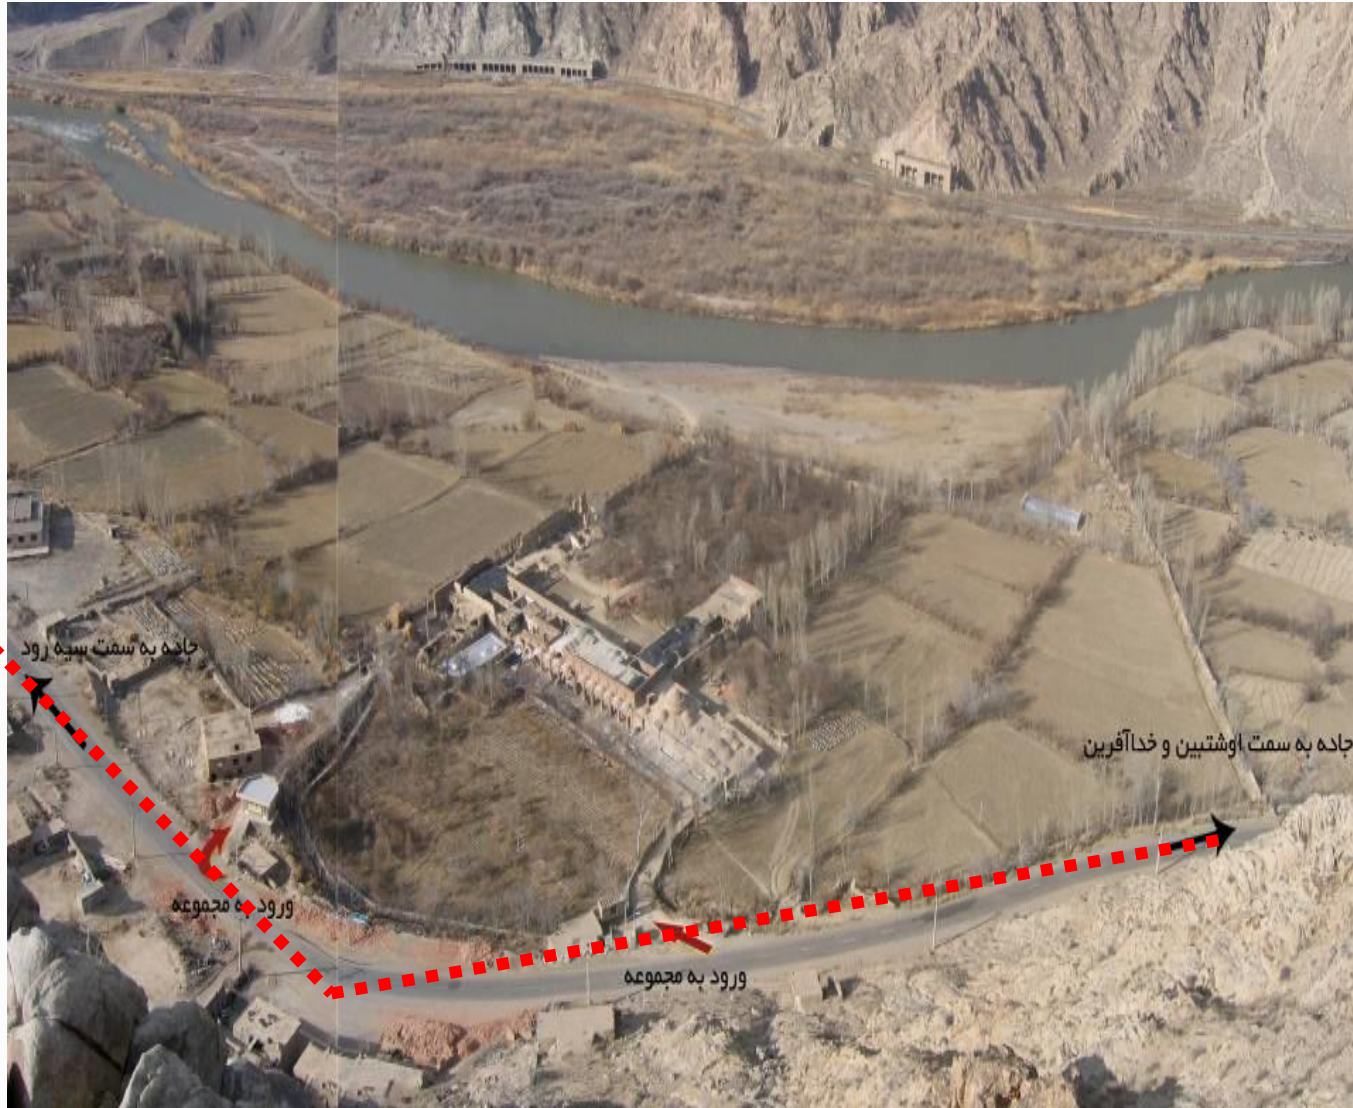
# نقشه دسترسی ها، درجه بندی نوع معابر و ارتباطات

جاده به سمت اوشتبین - جاده به سمت

سیه رود

■ ■ ■ شریان درجه ۱

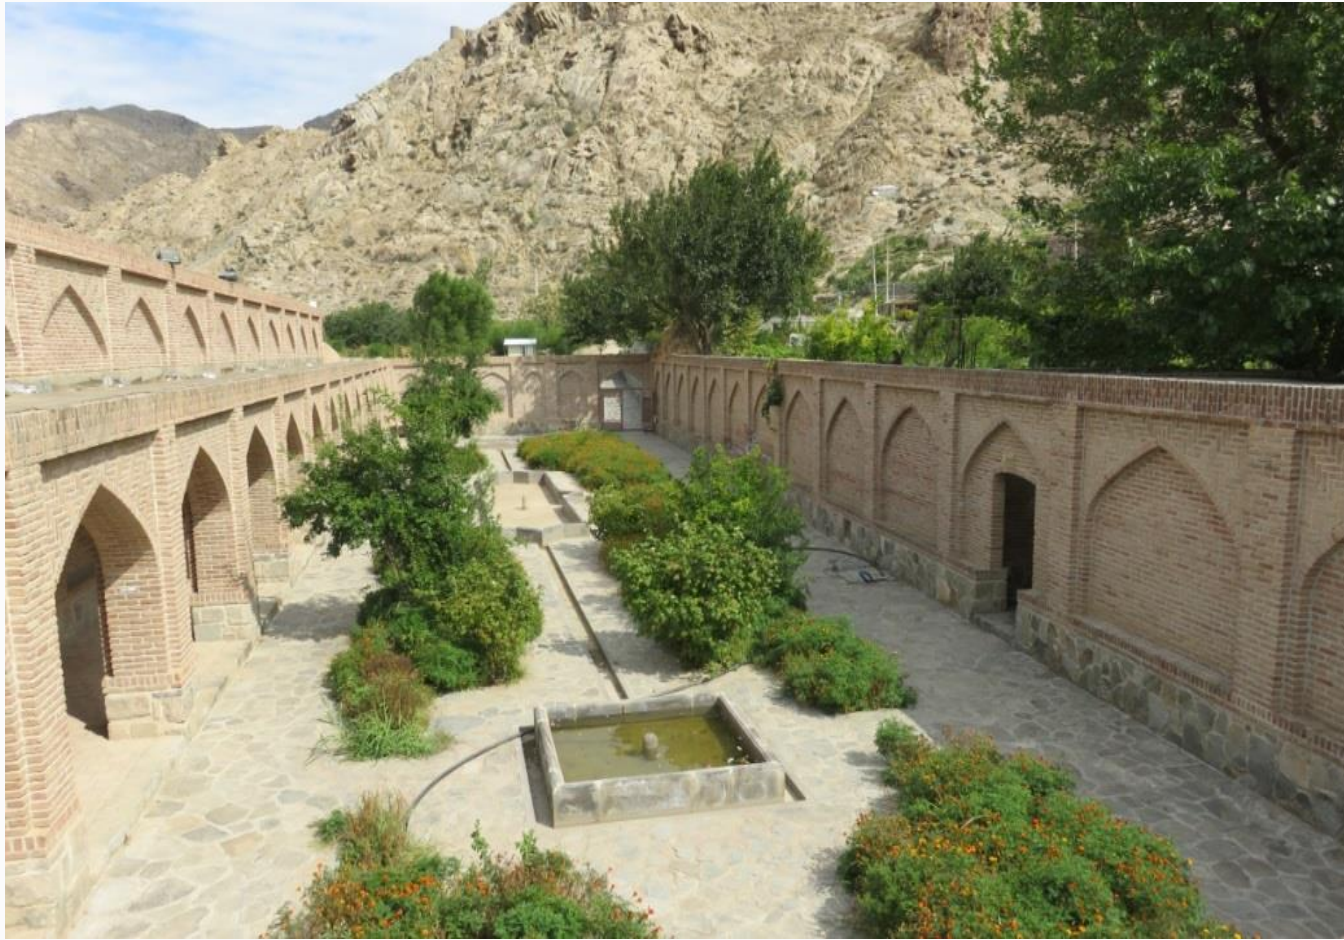
## مطالعات معماری بنا

با ارزش ترین بنای باقیمانده از مجموعه تاریخی کر دشت، حمام است. نماد بیرونی آن گنبدهایی است که از جاده قابل رویت است. از آنجاییکه حمام ورودی های اصلی خود را از داخل بنای اربابی می- گرفته است، سردر بارزی ندارد و سیستم ورودی ها نشانگر کاربری خاص این قسمت در گذشته می‌باشد. در حقیقت این حمام از طریق چهار ورودی و دو هشتی تغذیه می شود که هر کدام برای گروهی از اشخاص کاربرد داشته است. تونل برای ورود خانم های مستقر در اندرونی و ورودیهای از داخل بنا برای امرا و بزرگان و ورودی درب اصلی برای سربازان و بقیه افراد بوده است. بعد از هشتی ها مستقیم وارد سرینه می شویم. گنبدهای آجری هشتی با ورود به سرینه تبدیل گنبد بزرگ و دارای تزئینات ظریف آهکبری می شود که تغییر فضا را به بیننده القا می کند. در سرینه چهار سکو در چهار جهت قرار دارد که هر کدام دارای حوض مرمری ویژه خود است. سکوی سمت جنوبی بزرگتر و دارای تزئینات ظریف تری است و تبدیل به شاه نشین سرینه شده است. در وسط سرینه حوض سنگی قرار دارد و در اطراف سکوها، کفشکن ها با نظم خاصی در دو طرف پله های سکوها جا گرفته است

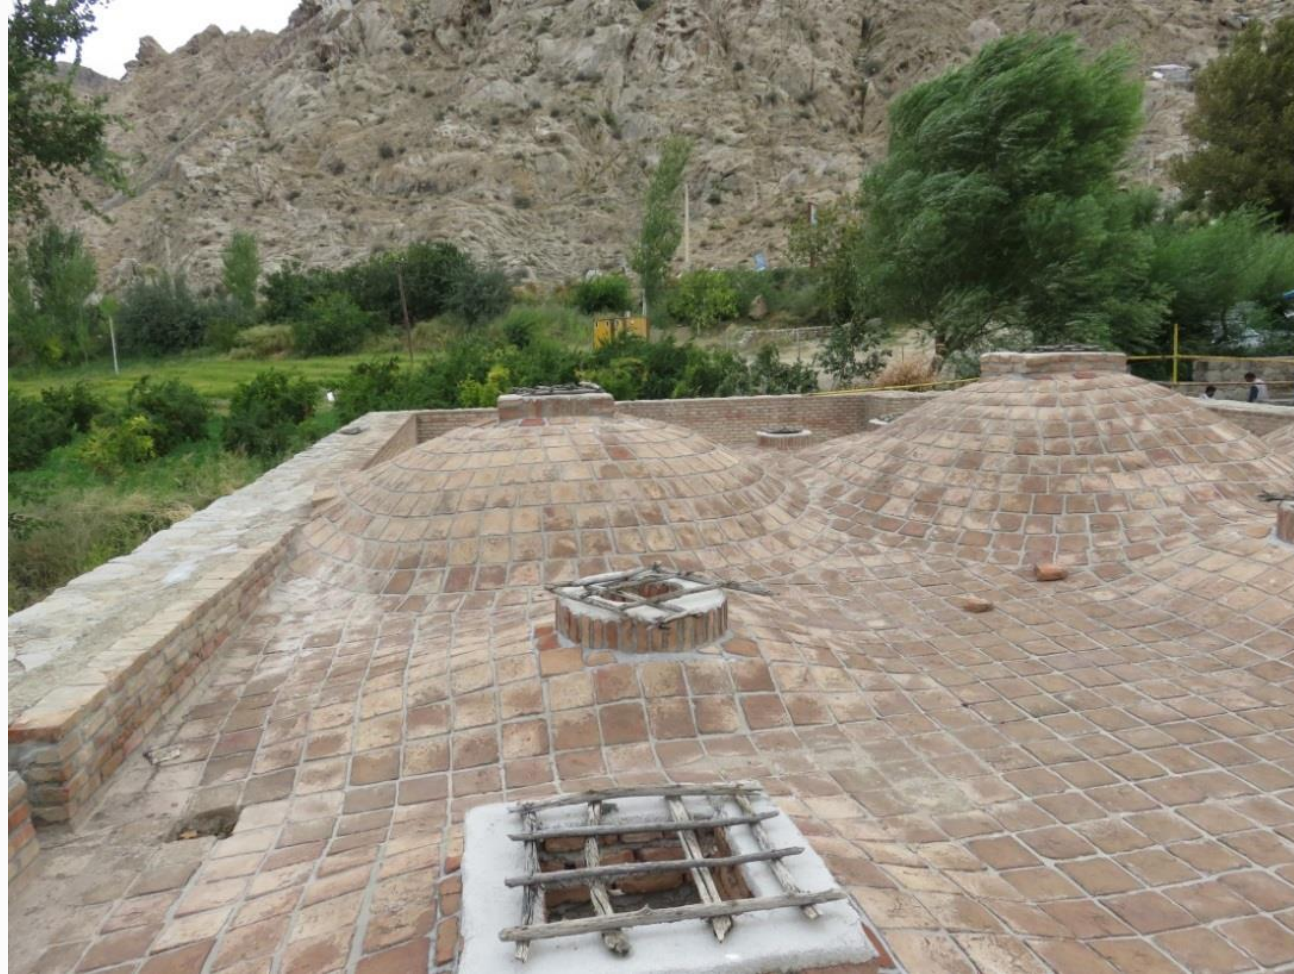
### مطالعات معماری بنا

درست در نقطه مقابل ورودی و در جهت غربی سرینه درب دالان یا میاندار قرار گرفته است و ورودی جنوبی با دالانی به طول تقریبی ۲۵ تقریبی و با دو خم به میاندار می‌رسد و در ورودی شمالی با ۳ پله به فضای مربع شکلی می‌رسد که به ایوان رو به خانه ارس راه دارد. این ایوان که در معماری حمام‌های ایرانی نظیر دیگری برای آن یافت نمی‌شود مختص این بناست. در جبهه غربی خزینه قرار دارد که توسط ۳ پله می‌توان به آن دست یافت. این حمام همچنین دارای انبار، آتش‌خانه و همچنین کانال‌های انتقال حرارت به زیر گرم‌خانه می‌باشد. حمام دارای اسلوب مشخص و کامل معمار ایرانی است.

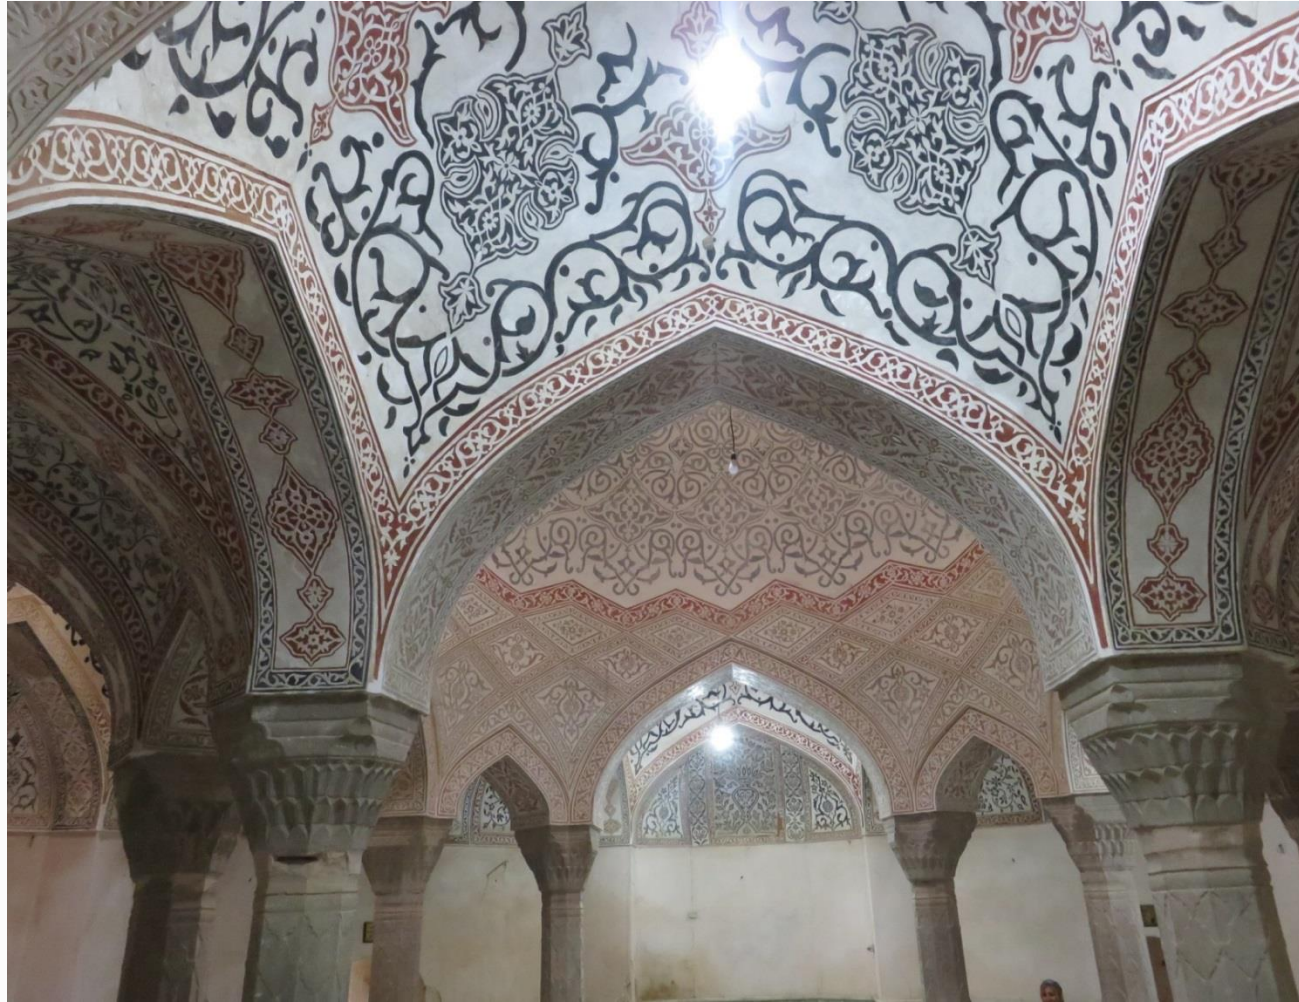
### مطالعات زیبایی شناسی

■ تزئینات حمام کردشت آهکبری های نفیسی است که در ایران بی نظیر بوده و از این لحاظ یکی از شاخص ترین بناها در کشور می باشد. نقشهای گل مرغ آهکبری های روی گنبدهای حمام با توجه به ظرفیت ، کامل بودن قوس و دقت در رسم اسلیمی ها در بعضی قسمتها به دوران و یا اوایلزندیه و قاجار اشاره دارد. نظر بعضی از محققان به صفوی بودن حمام است، ولی مستندات موجود، تزئینات را به اوایل دوران قاجار و زندیه نسبت می دهد. در دو طرف خزینه ۱۲ اتاق خصوصی شستشو برای بزرگان و امرا و یا اصولاً " خود شاه بوده است . این اتاقها از نظر تزئینات در سطح بالایی بوده و بسیار دقیق و ظریف آهکبری شده است. پر کار تر ین تزئینات در کل حمام مخصوص این اتاقها بوده و به خزینه دسترسی مستقیم دارند. شایان ذکر است که آهکبری های این حمام در ایران بی نظیر بوده و از این لحاظ شاخص تر ین بنای حال حاضر کشور می باشد.
