صندوق توسعه  
صنایع دستی و فرش دستباف  
واحیاء و بهره برداری  
از اماکن تاریخی و فرهنگی

## خانه شیرمحمدی

استان اصفهان

تاریخ تنظیم:  
شهریور 1403

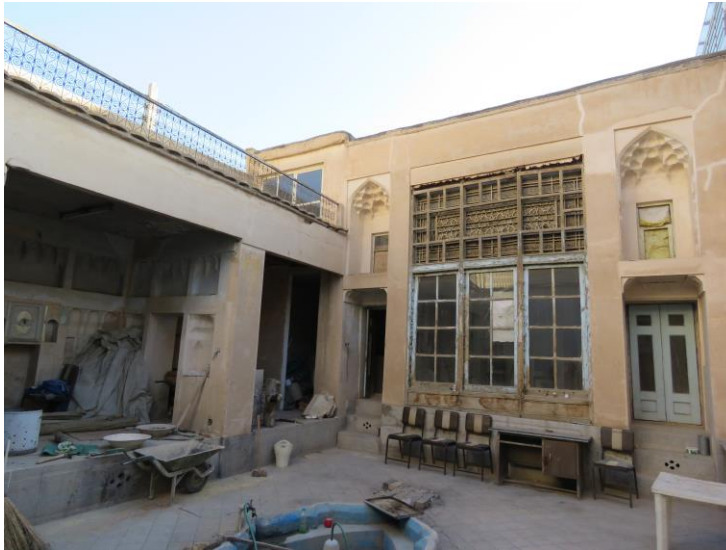
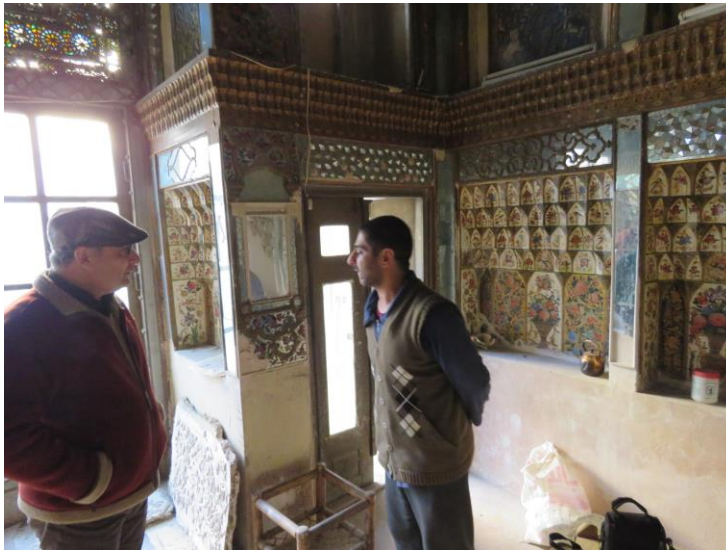
در بدنه شرقی خیابان چهارباغ پایین، دقیقا مقابل ورزشگاه تختی، کوچه ای به نام «آقا جان بیک» ما را پس از طی مسافتی حدود ۵۰ متر به خانه‌ای قدیمی به نام «شیرمحمدی» می‌رساند که ورودی آن دقیقاً نبش خمیدگی گذر مجاور قرار گرفته است، این خانه تاریخی که بخشی از یک بنای بسیار بزرگ‌تر بوده در سال‌های اخیر از بافت اصلی بنا جدا شده و به خانه‌ای مجزا تبدیل شده است. سوی بخش‌هایی از تالار شاه‌نشین این خانه تاریخی که تخریب کمتری در آن راه یافته، بقیه قسمت‌ها در گذشته به خاطر دخل و تصرفات ناشیانه‌ای که در آن‌ها صورت گرفته، صدمات جبران ناپذیری را متحمل شده است به طوری که تا حد زیادی از اصالت قاجاری خود دور گردیده و از ارزش تاریخی آن کاسته شده است. این بنا که کار احیا و مرمت آن به تازگی به پایان رسیده است در جبهه بیرونی خود دارای دیواری مرتفع که با اندودی از کاهگل و قاب‌بندی‌های مزین به حاشیه‌های گچی که معرف فضاهای داخلی خانه هستند، می‌باشد.

سردر و هشتی این بنا همان‌گونه که از تعریف آن بر می‌آید از ساختار مستطیلی شکل خانه بیرون افتاده و قسمتی از فضای کوچه را اشغال کرده است، تا با کمک ساختمان مجاورش زمینه‌ساز پیدایش پیچی کوتاه در کوچه گردد. راهرویی که در زمان‌های پیشین از ضلع جنوبی این کرباس فضای دسترسی به حیاط کوچک خانه و ساختارهای پیرامون آن را تأمین می‌کرده، متأسفانه در تغییرات انجام شده در سال‌های اخیر تخریب شده و با کمک فضای کوچک کناری خود به مکانی حال مانند تبدیل شده است. این فضا از یک سو به اتاق‌های مجاور و از سوی دیگر به واسطه ده پله الحاقی که به تازگی احداث گردیده به زیرزمین خانه راه می‌یابد. در مورد فضاهای پیرامون حیاط باید گفت که در میانه ضلع شمالی خانه اتاقی سه دری دیده می‌شود که با شومینه دیواری آینه‌کاری شده و تاقچه و بالاتاقچه‌هایی که درون آنها را با مقرنس‌های پا باریک پوشانده‌اند از سادگی محض دور گشته و برای تکمیل ضلع شمالی دو اتاق دو دری و قرینه کناریش را به کمک خواسته است که هر کدام از این اتاق‌ها با درهایی چوبی به فضای سه دری مذکور مرتبط می‌شوند. در انتهای سمت شمال شرقی این قسمت فضایی به چشم می‌خورد که در گذشته یکی از اتاق‌های جانبی تالار شاه نشین بوده است ولی اکنون به محل آشپزخانه یا مطبخ تبدیل شده است. برای دستیابی به تالار شاه‌نشین ضلع شرقی این خانه تاریخی از طریق دوپله و پیش فضاهای قرینه دو طرف و عبور از دو در و پنجره مستهلک نه چندان قدیمی که در دوران بعد رنگ آمیزی شده‌اند به تالار وارد می‌شویم.

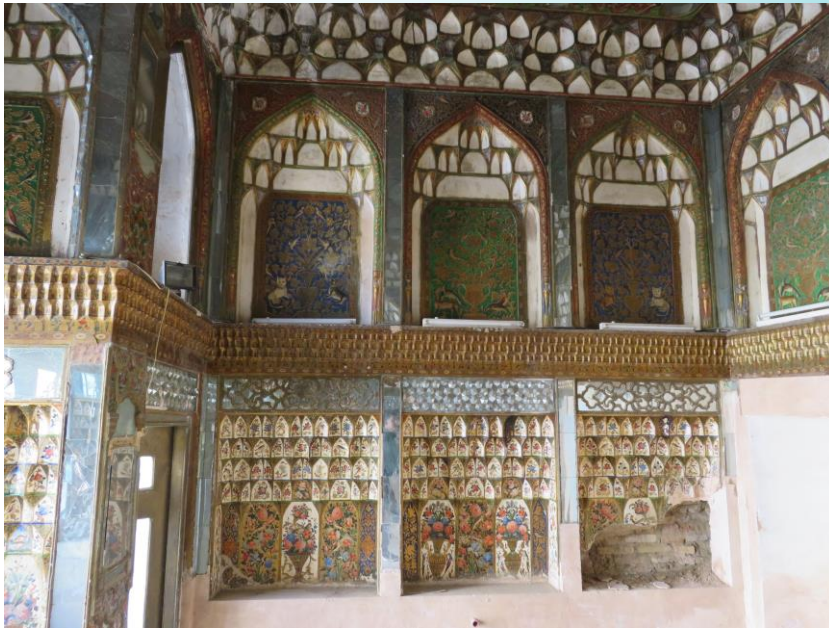
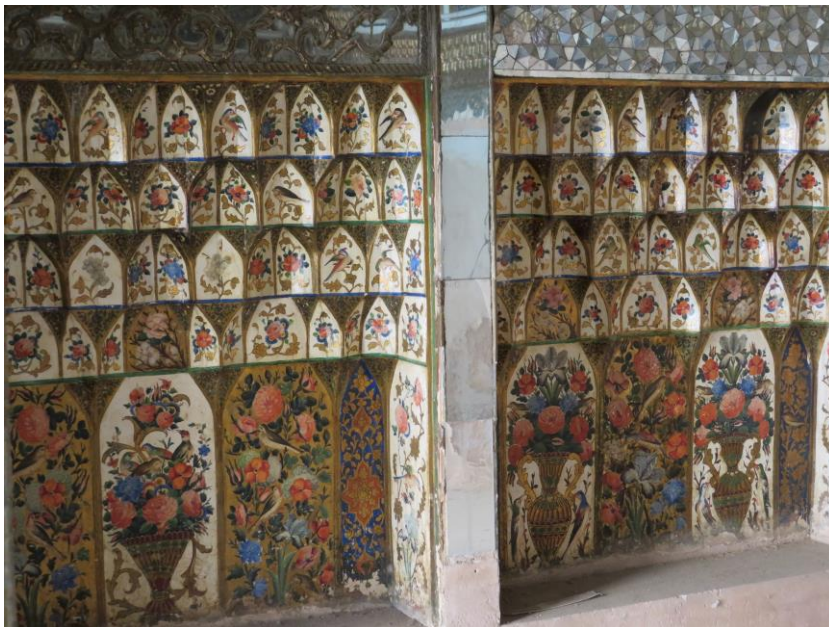
پوشش‌های آئینه‌کاری معرق و تخت به همراه گچ‌بری‌های برجسته در پشت‌بغل‌های بالا تاچه‌ها که با قوس‌های جناغی پوشش یافته‌اند، سبب می‌شود که انسان خود را در فضایی رویایی احساس کند، این احساس وقتی کامل می‌شود که آسمانه این تالار را که کم‌تر از دیواره‌های نگه دارنده خود آراسته نیستند، بنگریم به طوری که در حاشیه گلوی‌های اطراف سقف که وصل به بالاتاقچه‌ها می‌شوند با مقرنس‌های کاسه‌ای شکل درهم (مقرنس در مقرنس) و در زیر سقف ترکیبی از قاب‌ها، گچ‌بری‌های مشبک و برجسته، مقرنس‌های طاسه با پوششی از شیشه مشجر خورشیدی به بیننده حالت غرور می‌دهد. علاوه بر این‌ها، تورفتگی ارسی‌دار سمت حیاط با سقف آئینه‌کاری که روی آن را با گچ‌بری‌هایی به شکل بندهای اسلیمی پوشانده‌اند، حائز اهمیت فوق‌العاده هستند. رنگ‌های به کار برده شده برای نقش‌آفرینی در این فضا از لحاظ ترکیب و درجه‌بندی رنگ طلایی در رتبه اول، سبز در مرتبه دوم و رنگ‌های آبی و قرمز در رده‌های بعدی قرار گرفته‌اند. از این تالار زیبا خارج می‌شویم و به جبهه غربی بنا می‌رویم که اتاقی سه‌دری در میان دارد و به مانند بخش شمالی، با پوششی از سنگ گندمی در کف، تاچه و بالا تاچه‌هایی با تزئینات مقرنس پا باریک در اطراف، به همراه سه دولا ب دیواری در انتها جلب توجه می‌کند.
