مجموعه کردشت

مشخصات بنا، سایت پلان و موقعیت قرارگیری بنا

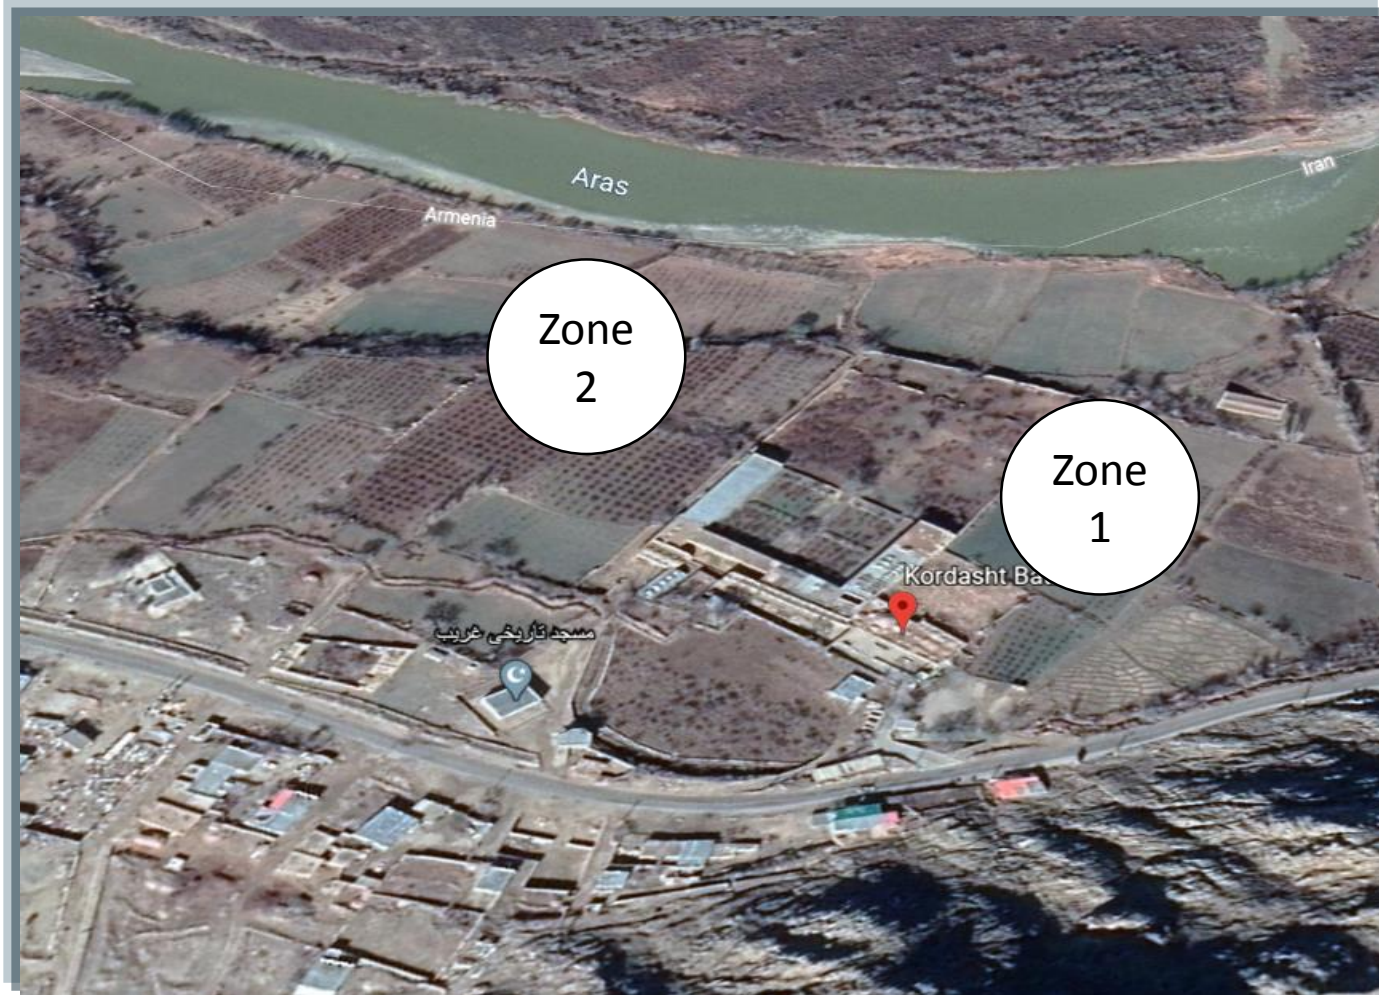
Zoning Map

توضیحات همجواری ها:

رود ارس-هم مرز با کشور ارمنستان

زون ۱: باغات

زون ۲: زراعی

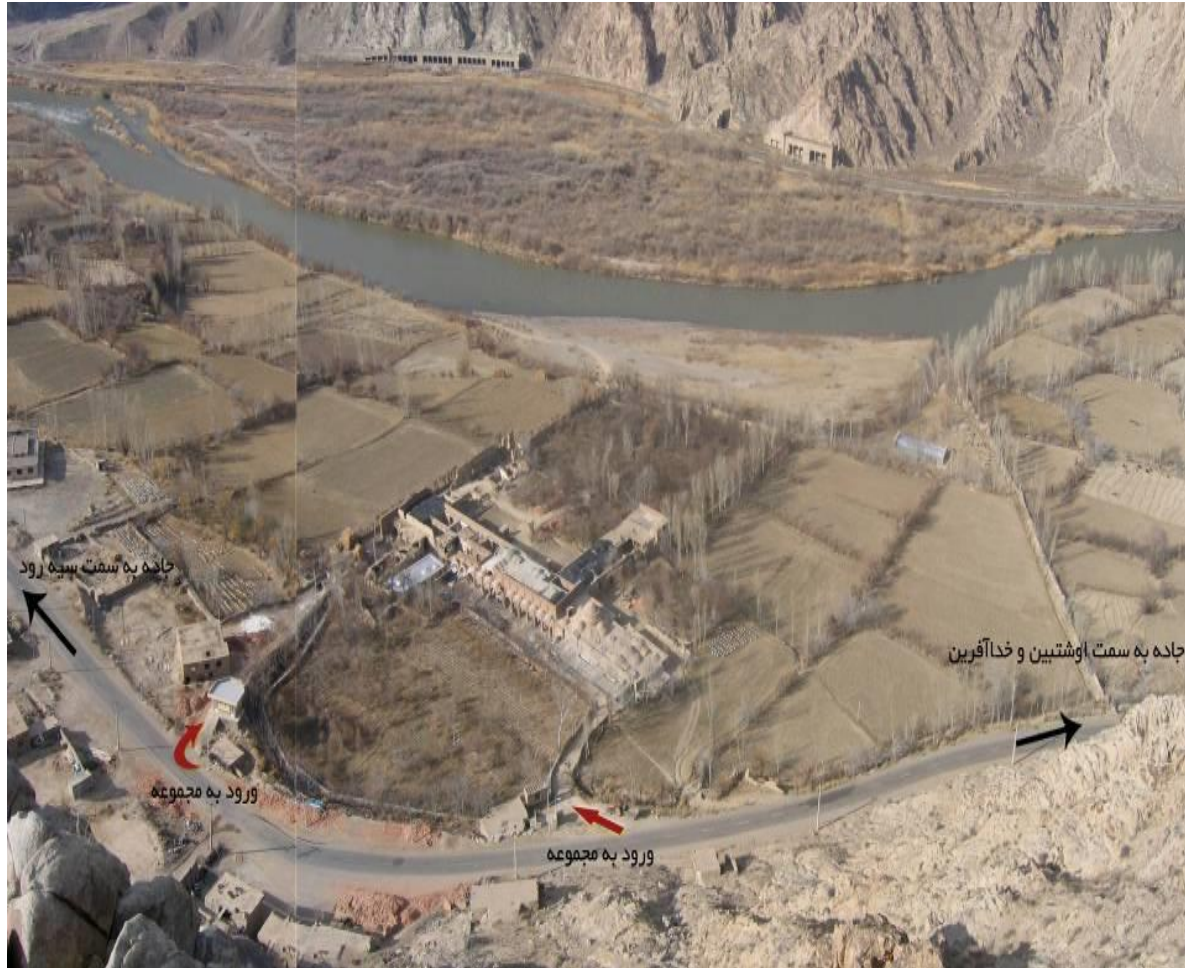
Accessibility Map

دسترسی های اطراف بنا:

جاده به سمت اوشتبین - جاده به سمت سیه رود

نوع معابر و درجه بندی دسترسی ها:

شریان درجه ۱

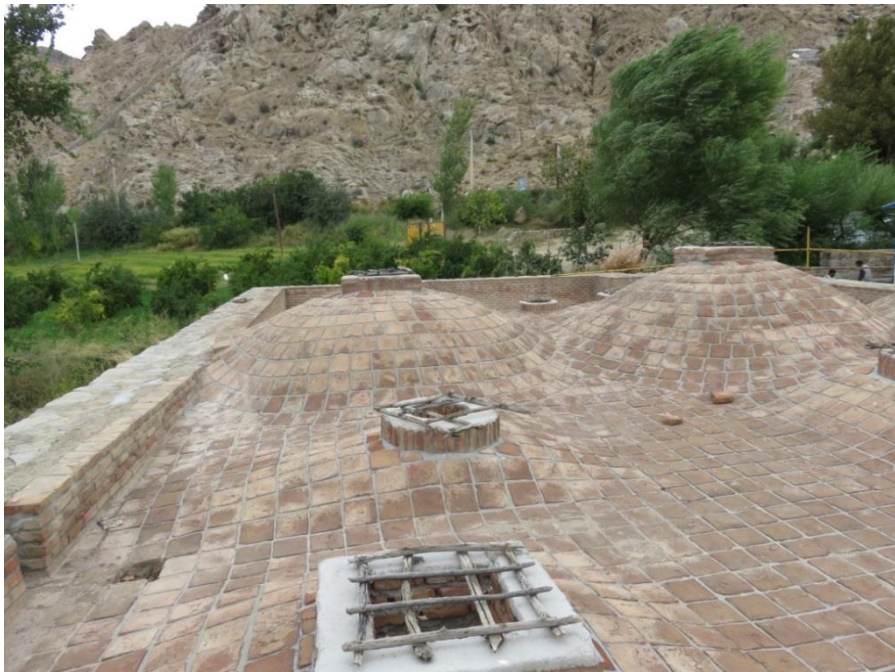
تصویر شماره ۱

در ۷۲ کیلومتری شهر جلفا مجموعه های تاریخی قرارداد که به علت مجاورتش با روستای کردشت به نام مجموعه تاریخی کردشت معروف شده است. کردشت از قسمت هایی چون قلعه یا باروی حفاظتی مجموعه، پادگان تا قلعه نظامی، میدان، مسجد، بنای حکومتی و دیوان خانه، حمام و ... تشکیل شده است. از این مجموعه هم اکنون قلعه نظامی، بارو، بنای حکومتی، حمام و یخچال نسبتاً سالم و قابل تشخیص هستند و مابقی به علت آسیبهای زیاد از بین رفته اند یا فقط آثاری از آنها باقی است. در مورد شکل گیری این مجموعه به نظر می رسد که بارو با توجه به منضات کامل و گستردگی آن به دور یک مجموعه با اهمیت نظامی کشیده شده است و با توجه به استراتژیک بودن منطقه و همچنین حفاظت های طبیعی مانند رود ارس از شمال و کوه های کیامکی داغ از جنوب، منطقه تبدیل به یک تنگه می شود و خود به خود یک سنگر غیر قابل دسترس و مناسب به وجود می آورد. به دلیل وجود آبیاری و زمینه های مستعد و همچنین روستای کردشت (آنها منسوب به کوروش می دانند) و سبک قلعه سازی و اینکه قلعه های نظامی بر روی ویرانه های قلعه های قبلی ساخته می شوند احتمالاً قدیمی ترین بخش مانده، باروی حفاظتی مجموعه است. بر طبق کتیبه های موجود بر دیوار های مسجد اربابی، ساخته شدن آن به دوران صفویه نسبت داده می شود و تزئینات آن مربوط به دوران اواخر صفویه و زندیه می باشد. مجموعه اربابی بخشی از کردشت است که در جنگ ایران و روس مقرر فرماندهی لشکر ایران بوده است و عباس میرزا شاهزاده قاجار از این محل عملیات را رهبری کرده است. روستا در گذشته در درون حصار قلعه در جنوب مجموعه اربابی واقع بوده و در دوره امنیت از درون قلعه خارج شده است. این مجموعه امروزه در کنار جاده مرزی شمالی ایران واقع شده است.

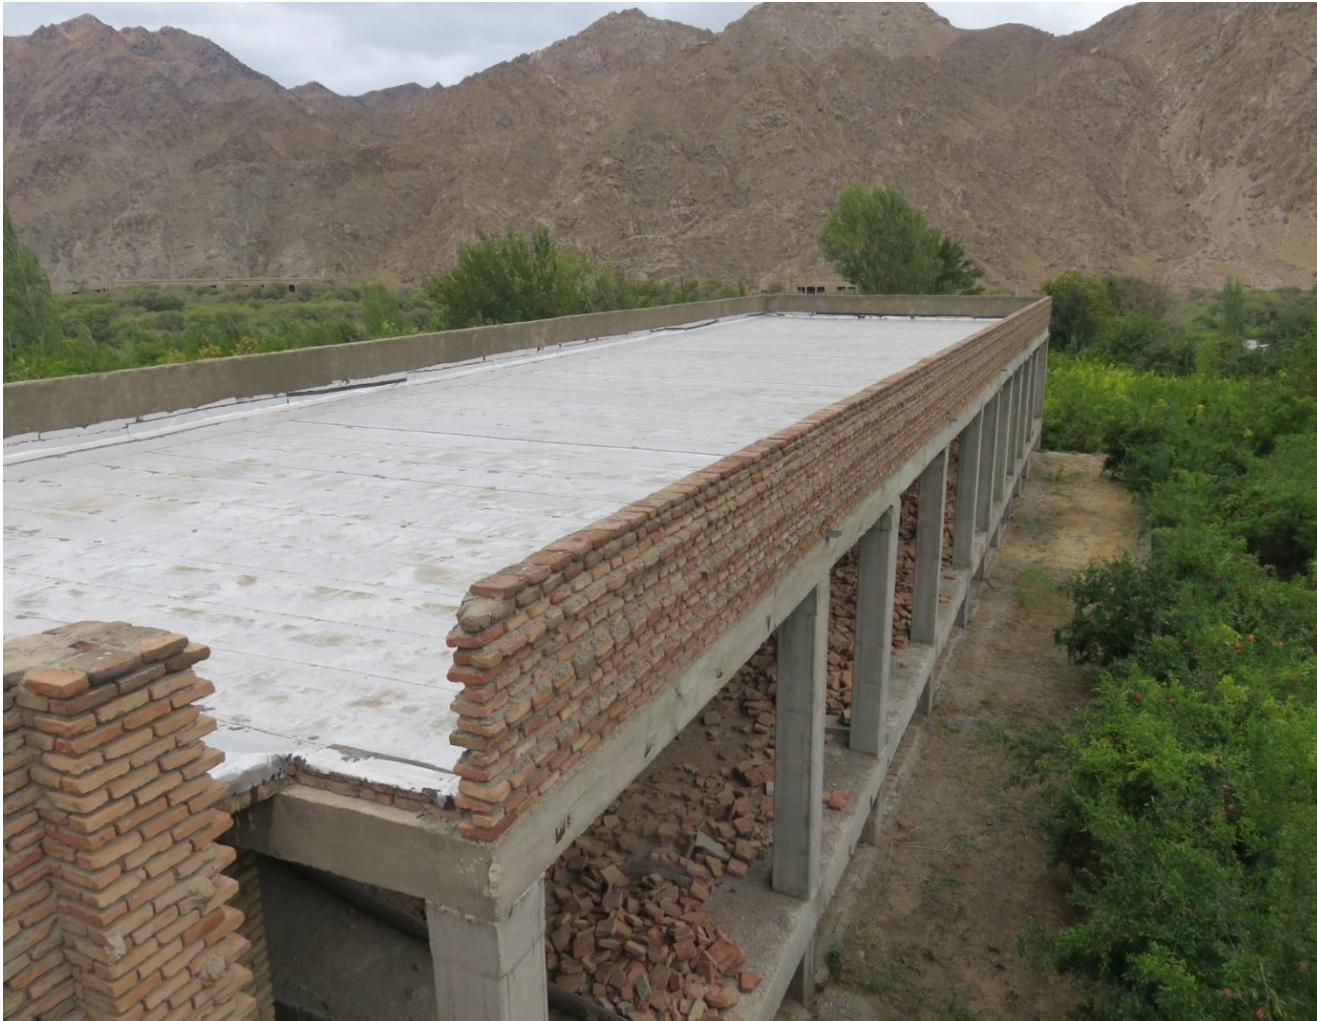
تصویر شماره ۶

- بنای حکومتی با توجه به مستندات فنی موجود حداقل در ۲ دوره اصلی بنا گردیده است. و در چند دوره الحاقاتی به آن صورت گرفته است. بنای حکومتی به احتمال زیاد در دوره نایب السلطنه عباس میرزا که به عنوان مرکز فرماندهی در جنگلهای میان ایران و روسیه مورد استفاده قرار می گرفته است و در همین زمان توسعه و مرمت اساسی گردیده است. مجموعه کردشت در سال ۱۳۷۸ توسط میراث فرهنگی در قالب طرح پردیسان انتخاب گردیده و تحت عملیات مرمت و احیا قرار گرفته است که نیمه تمام مانده است. در طرح تهیه شده کاربری حمام، سفره خانه و عمارت اربابی اقامتی در نظر گرفته شده است. علاوه بر این ساختمان تاریخی یخچال به صورت یک سالن جمعی و سمعی و بصری تحت تعمیر قرار گرفته و آهکبری های بی نظیر حمام تحت عملیات حفاظت و مرمت قرار گرفته است. در همان زمان جهت تامین فضاهای خدماتی مورد استفاده و نیاز سفره خانه، بخش جدیدی از زیرزمین احداث گردیده است که آشپزخانه و موتور خانه را در بر می گیرد. مجموعه کردشت حریم مصوب ندارد. در مجموع مجموعه کردشت بطور نسبی مرمت شده است. بدین معنی که حمام و دیوانخانه قبلا مرمت شده اند و در برخی نقاط مرمت مجدد احتیاج است. در برخی نقاط دیگر مانند دیوارها و اصطبل و دیگر نقاط مانند مسجد و غیره مرمت بالایی احتیاج است زیرا در این نقاط یا عموما مرمتی صورت نگرفته یا بصورت موضعی و موقت انجام شده است.
