# سمنان، ابراهیم خان

# خانه ابراهیمی

## مطالعات شناخت

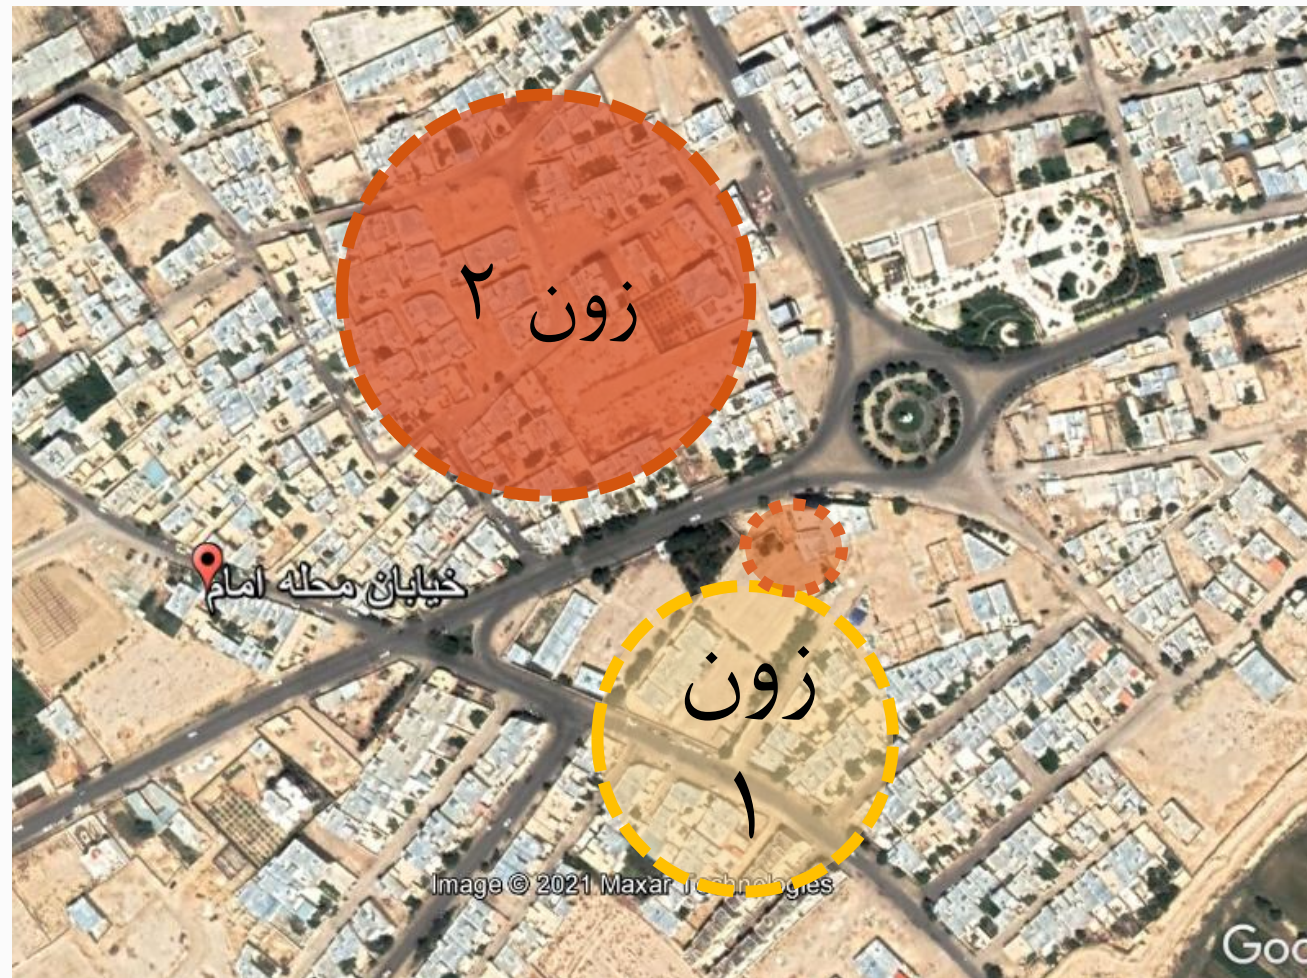
# نقشه پهنه بندی، تاسیسات شهری و توضیحات همجواری ها

## توضیحات همجواری ها:

زون ۱: مسکونی

زون ۲: مسکونی

تاسیسات شهری: دارد

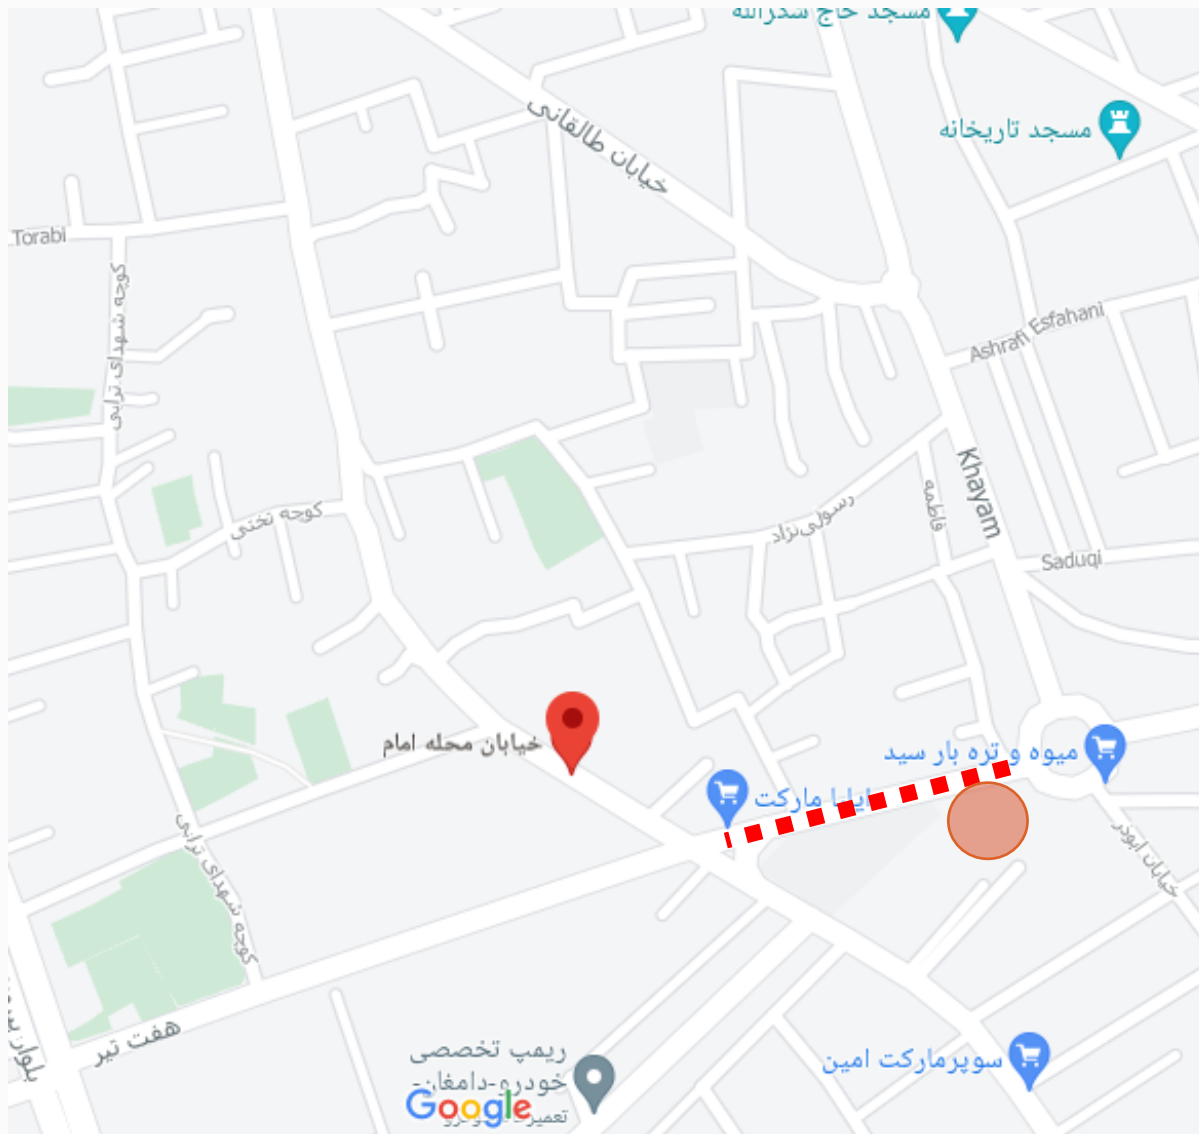
# نقشه دسترسی ها، درجه بندی نوع معابر و ارتباطات

دسترسی های اطراف بنا:

خیابان اصلی شهری

نوع معابر و درجه بندی دسترسی ها:

خیابان اصلی ■ ■ ■

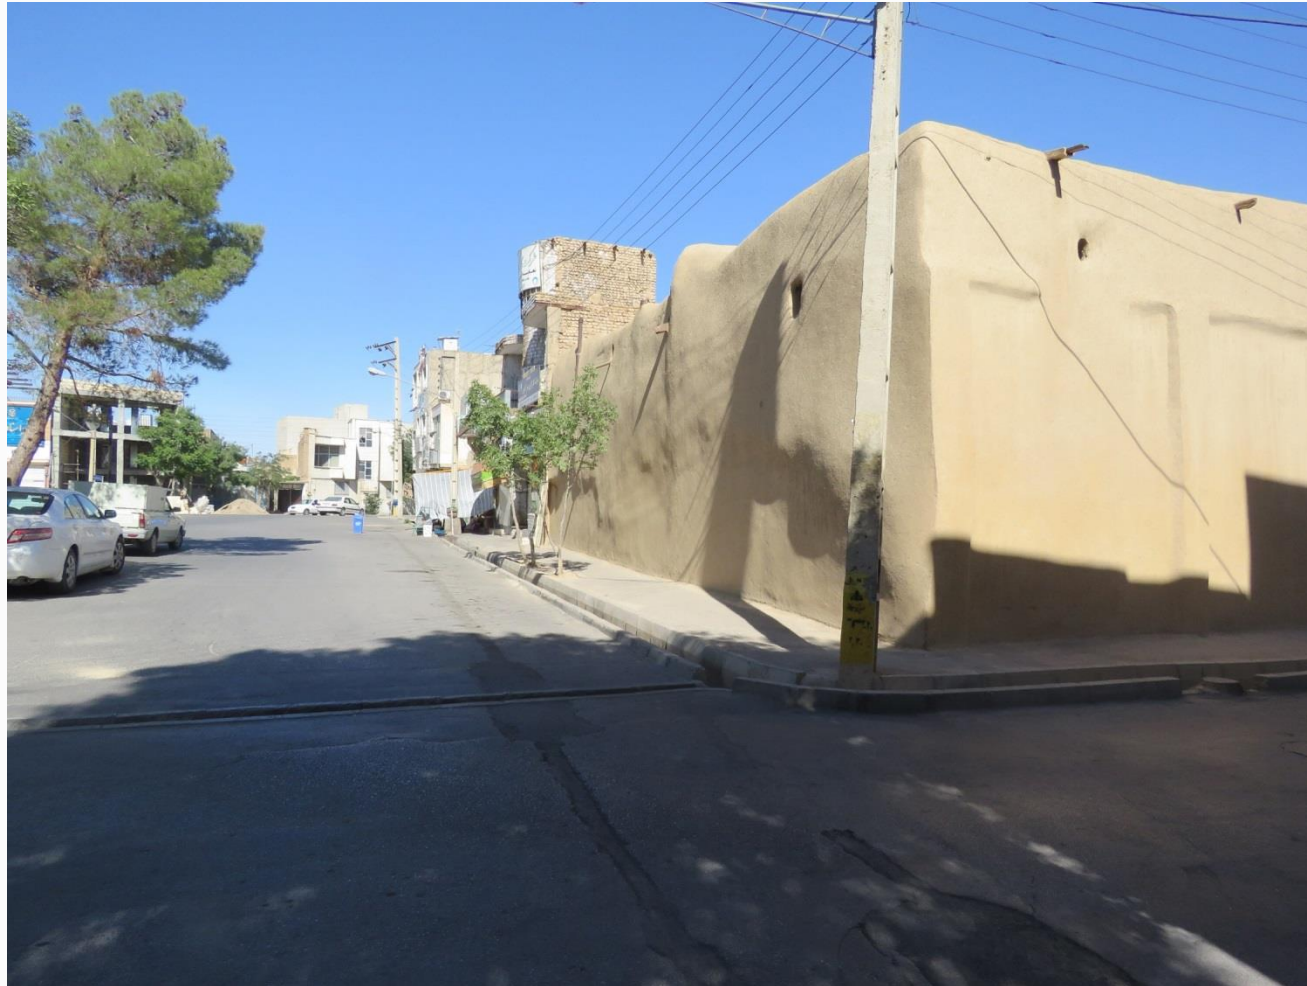
خانه ابراهیم خان با توجه به سال ساخت و اینکه در اقلیم گرم و خشک واقع شده تقریباً از آسیبهای اقلیمی مصون مانده و با توجه به اینکه دارای تزئینات و فضاهای خوبی می باشد از لحاظ خانه سازی در اوج مهارت معماران قدیم ساخته شده و دارای اهمیت خاصی است ( در زمان قاجار اوج مهارت خانه سازی در معماری سنتی بوده است ) .

بنا با توجه به واقع شدن در منطقه ای که از لحاظ بناهای تاریخی غنی است ، اهمیت دارد . این بنا تقریباً به صورت دست نخورده و سالم باقی مانده است و می تواند دارای کاربری شهری مطلوب و احیا شود . حفظ و احیای این گونه بناها در شهرستان دامغان علاوه بر فرهنگ سازی و شناخت فرهنگ نیاکان ، کامی برای احیاء بناها تاریخی و همچنین ایجاد اشتغال برای نسلهای جدید است که از اهداف اصلی اداره میراث فرهنگی است .

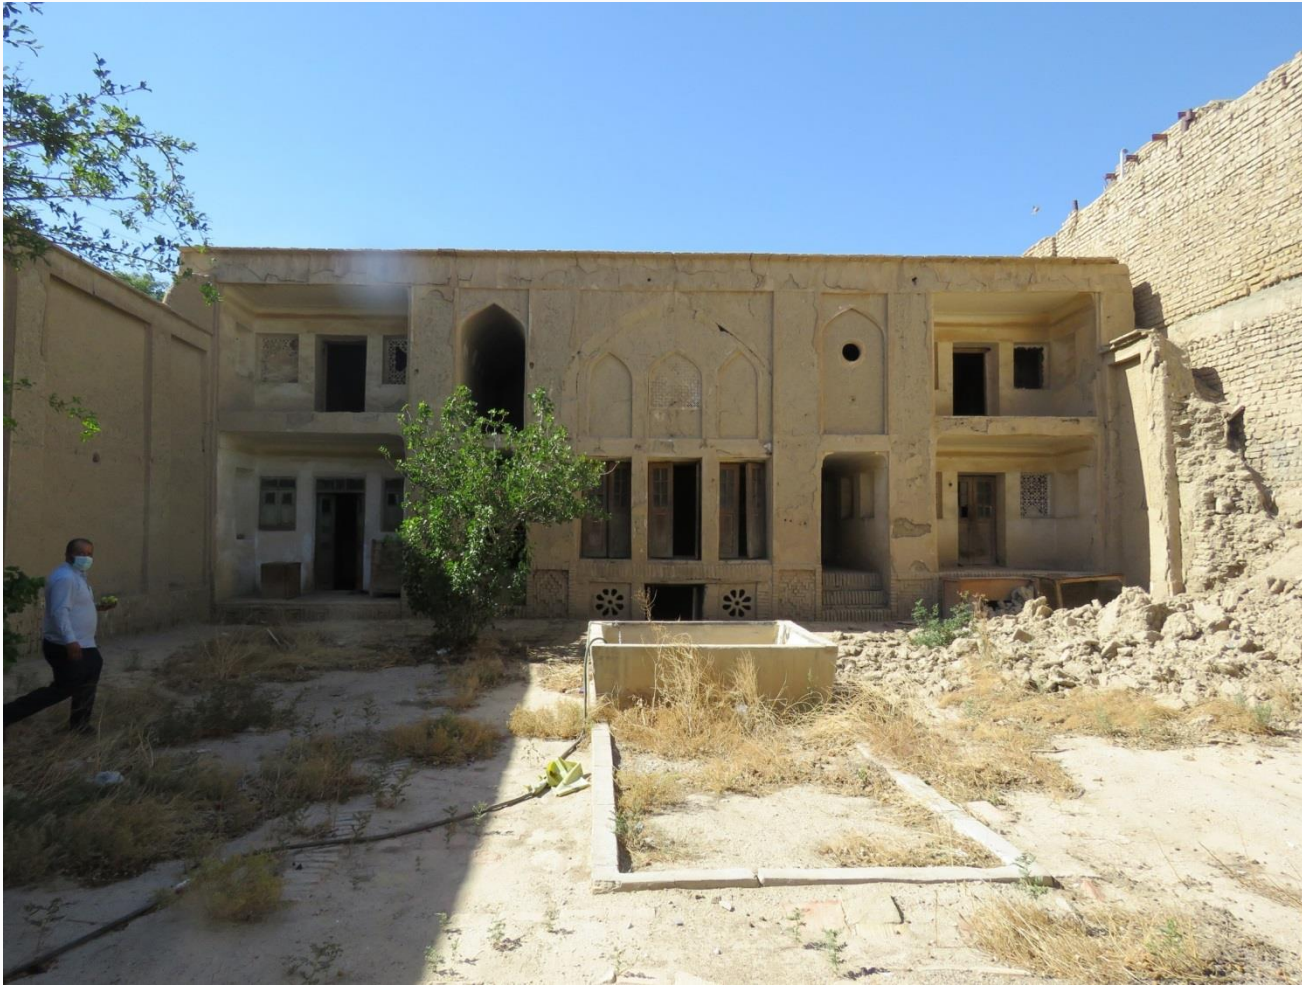
این اثر دارای یک ورودی بسیار زیبا می باشد که آجرکاری و تزئینات آن متمایز می باشد .

هشتی فضا به دو قسمت تقسیم می شود : یکی به حیاط بیرونی و دیگری به حیاط اندرونی راه دارد. حیاط اندرونی دارای تزئینات آجرکاری ، گچ بری می باشد این اثر یک بنای درونگرا می باشد نحوه گچ بری های نمای آن بسیار زیباست در فضای ۵ دری نحوه پوشش به صورت طاق و تویزه می باشد ولی در ۳ دری ها به صورت قوسهای شاخ بزی است .
