## سمنان، ابراهیم خان

صندوق توسعه  
صنایع دستی و فرش دستباف  
واحیاء و بهره برداری  
از اماکن تاریخی و فرهنگی

## خانه ابراهیمی

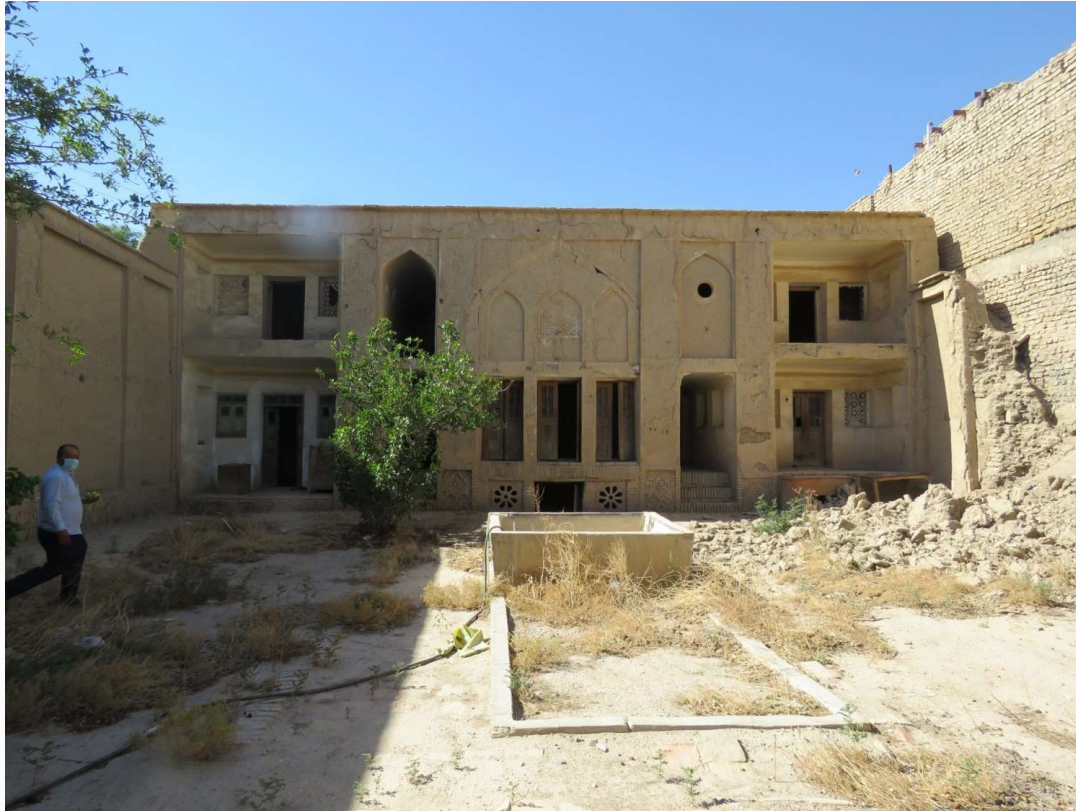
این اثر دارای یک ورودی بسیار زیبا می باشد که آجرکاری و تزئینات آن متمایز می باشد .  
هشتی فضا به دو قسمت تقسیم می شود : یکی به حیاط بیرونی و دیگری به حیاط اندرونی راه دارد. حیاط اندرونی دارای تزئینات آجرکاری ، گچ بری می باشد این اثر یک بنای درونگرا می باشد نحوه گچ بری های نمای آن بسیار زیباست در فضای ۵ دری نحوه پوشش به صورت طاق و توپزه می باشد ولی در ۳ دری ها به صورت قوسهای شاخ بزی است .

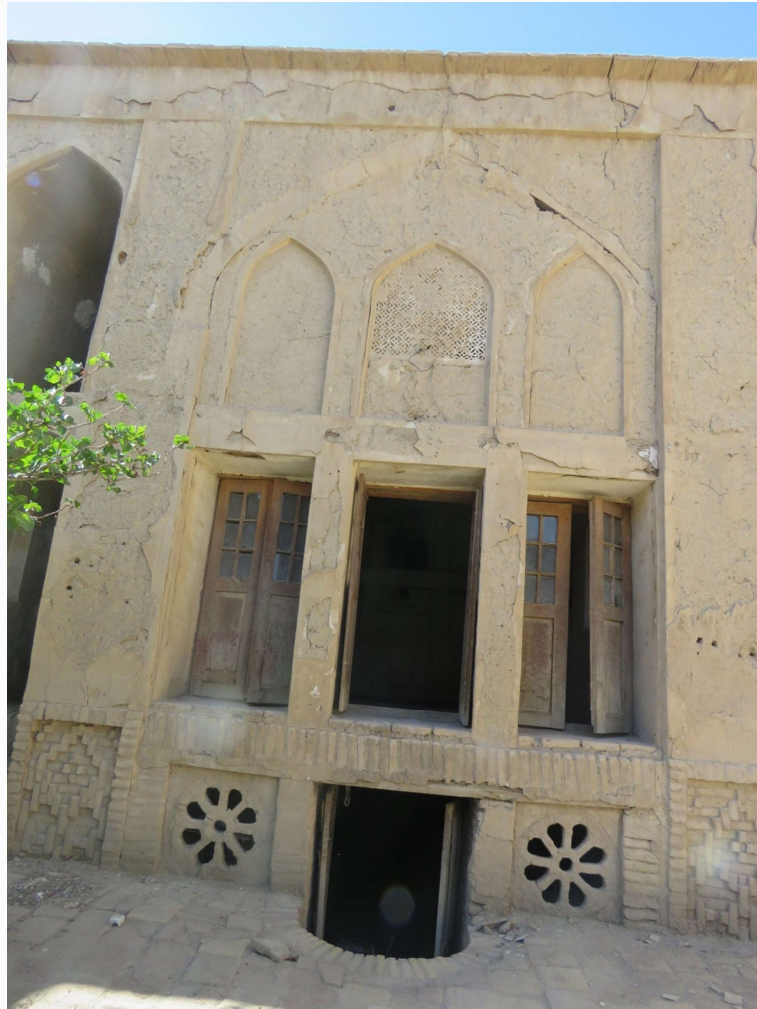
این بنا که مثل اکثر خانه های مناطق گرم و خشک دارای حیاط مرکزی می باشد و در ۳ طبقه ساخته شده که عبارتند از ۱- زیرزمین ۲ - همکف ۳- طبقه اول است. این خانه فقط قسمت اندرونی فضای خانه اصلی می باشد که در قدیم به صورت یک خانه دارای حیاط بیرونی و اندرونی بوده و در طبقه همکف دارای دو اتاق سه دری یک پنج دری، آشپزخانه و انبار بوده و همچنین در طبقه اول دارای ۲ اتاق در دو گوشه بالای پنج دری که اصطلاحاً بروار نامیده می شود و یک اتاق در زیرزمین می باشد .
